IV. Die Alexanderkirche zu Wildeshausen und ihre Wiederherstellung. Von  
Dipl.-Ing. A. Former, Kgl. Regierungsbaumeister, Berlin.

# Die Alexanderkirche zu Wildeshausen und ihre Wiederherstellung.

Von Dipl.-Ing. A. Form er, Kgl. Regierungsbaumeister, Berlin.

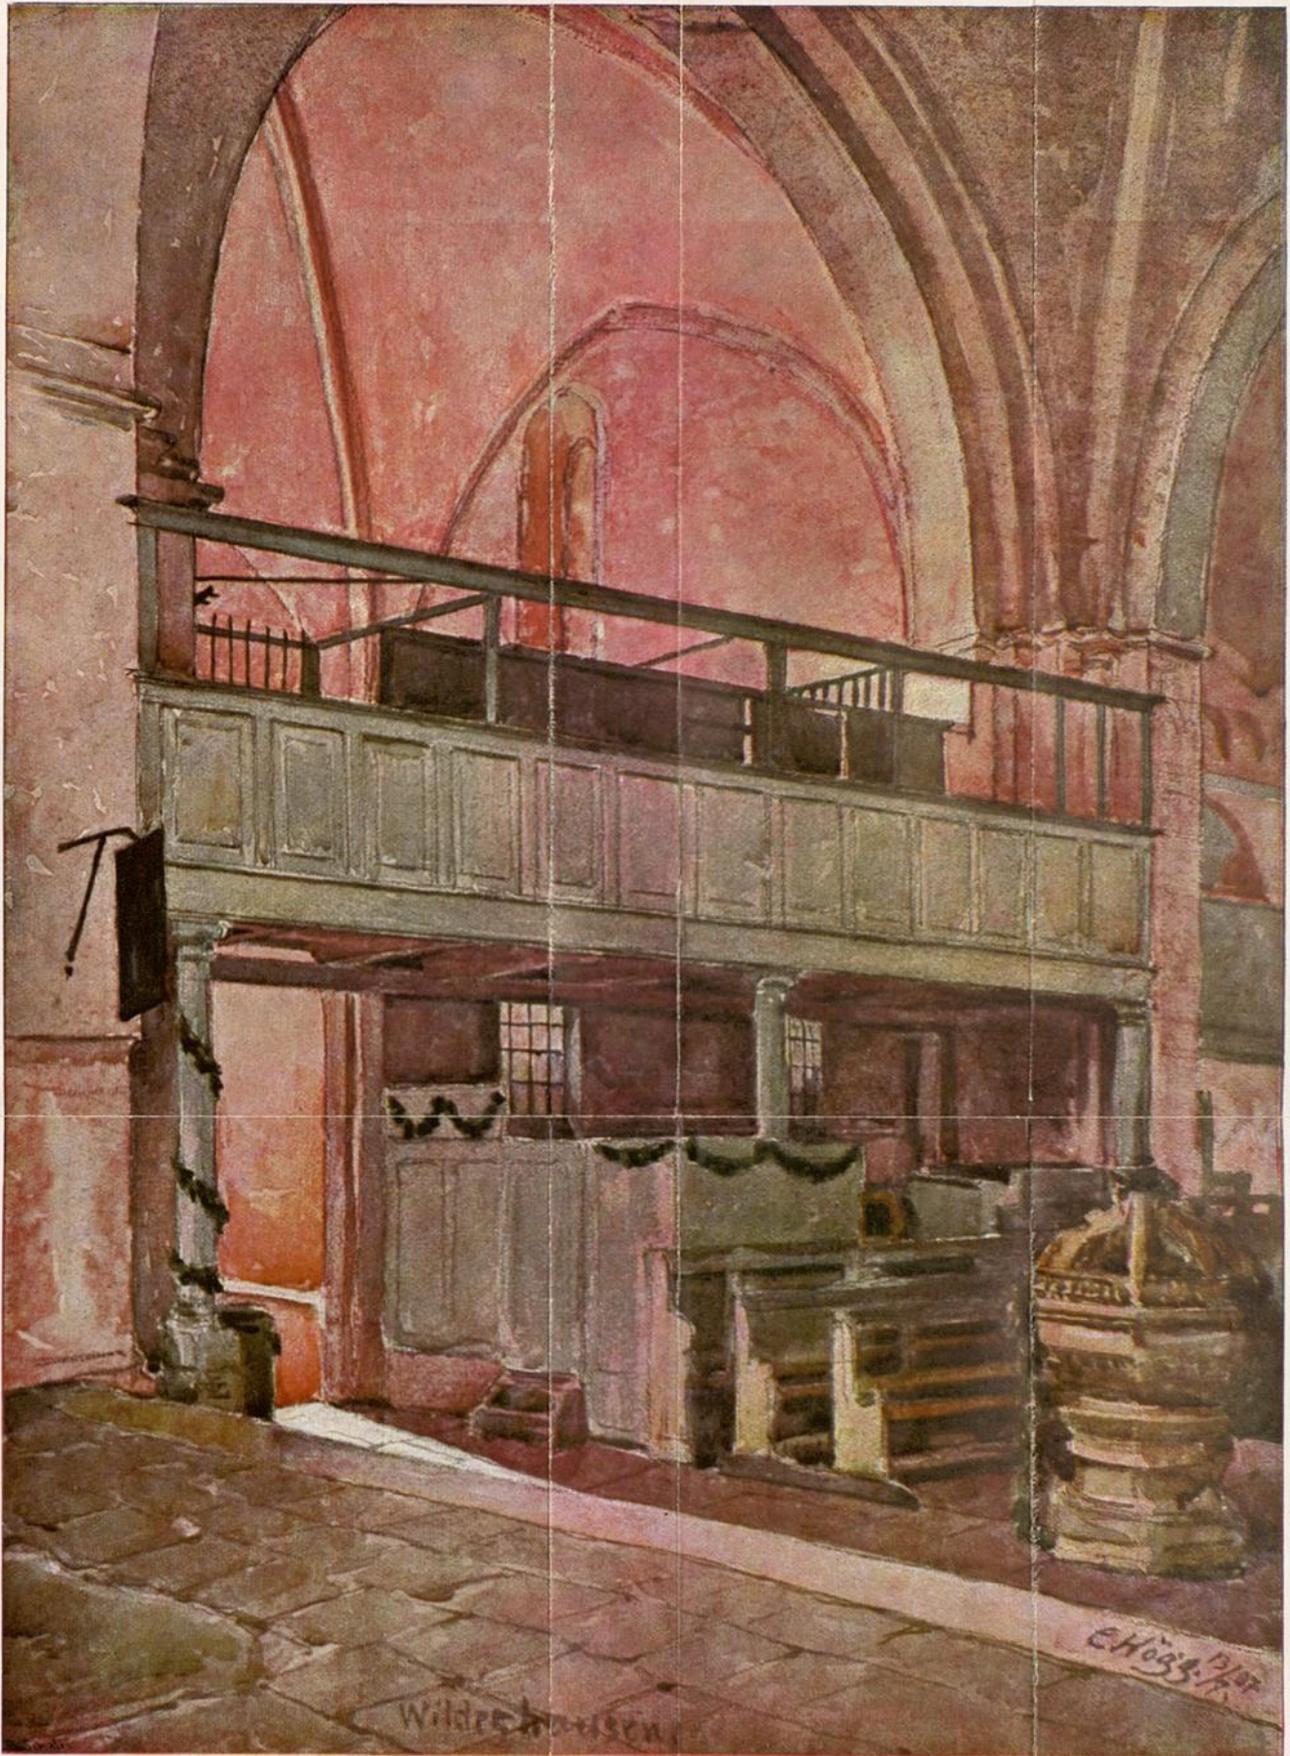
Alexanderkirche in Wildeshausen. (Alter Zustand.)

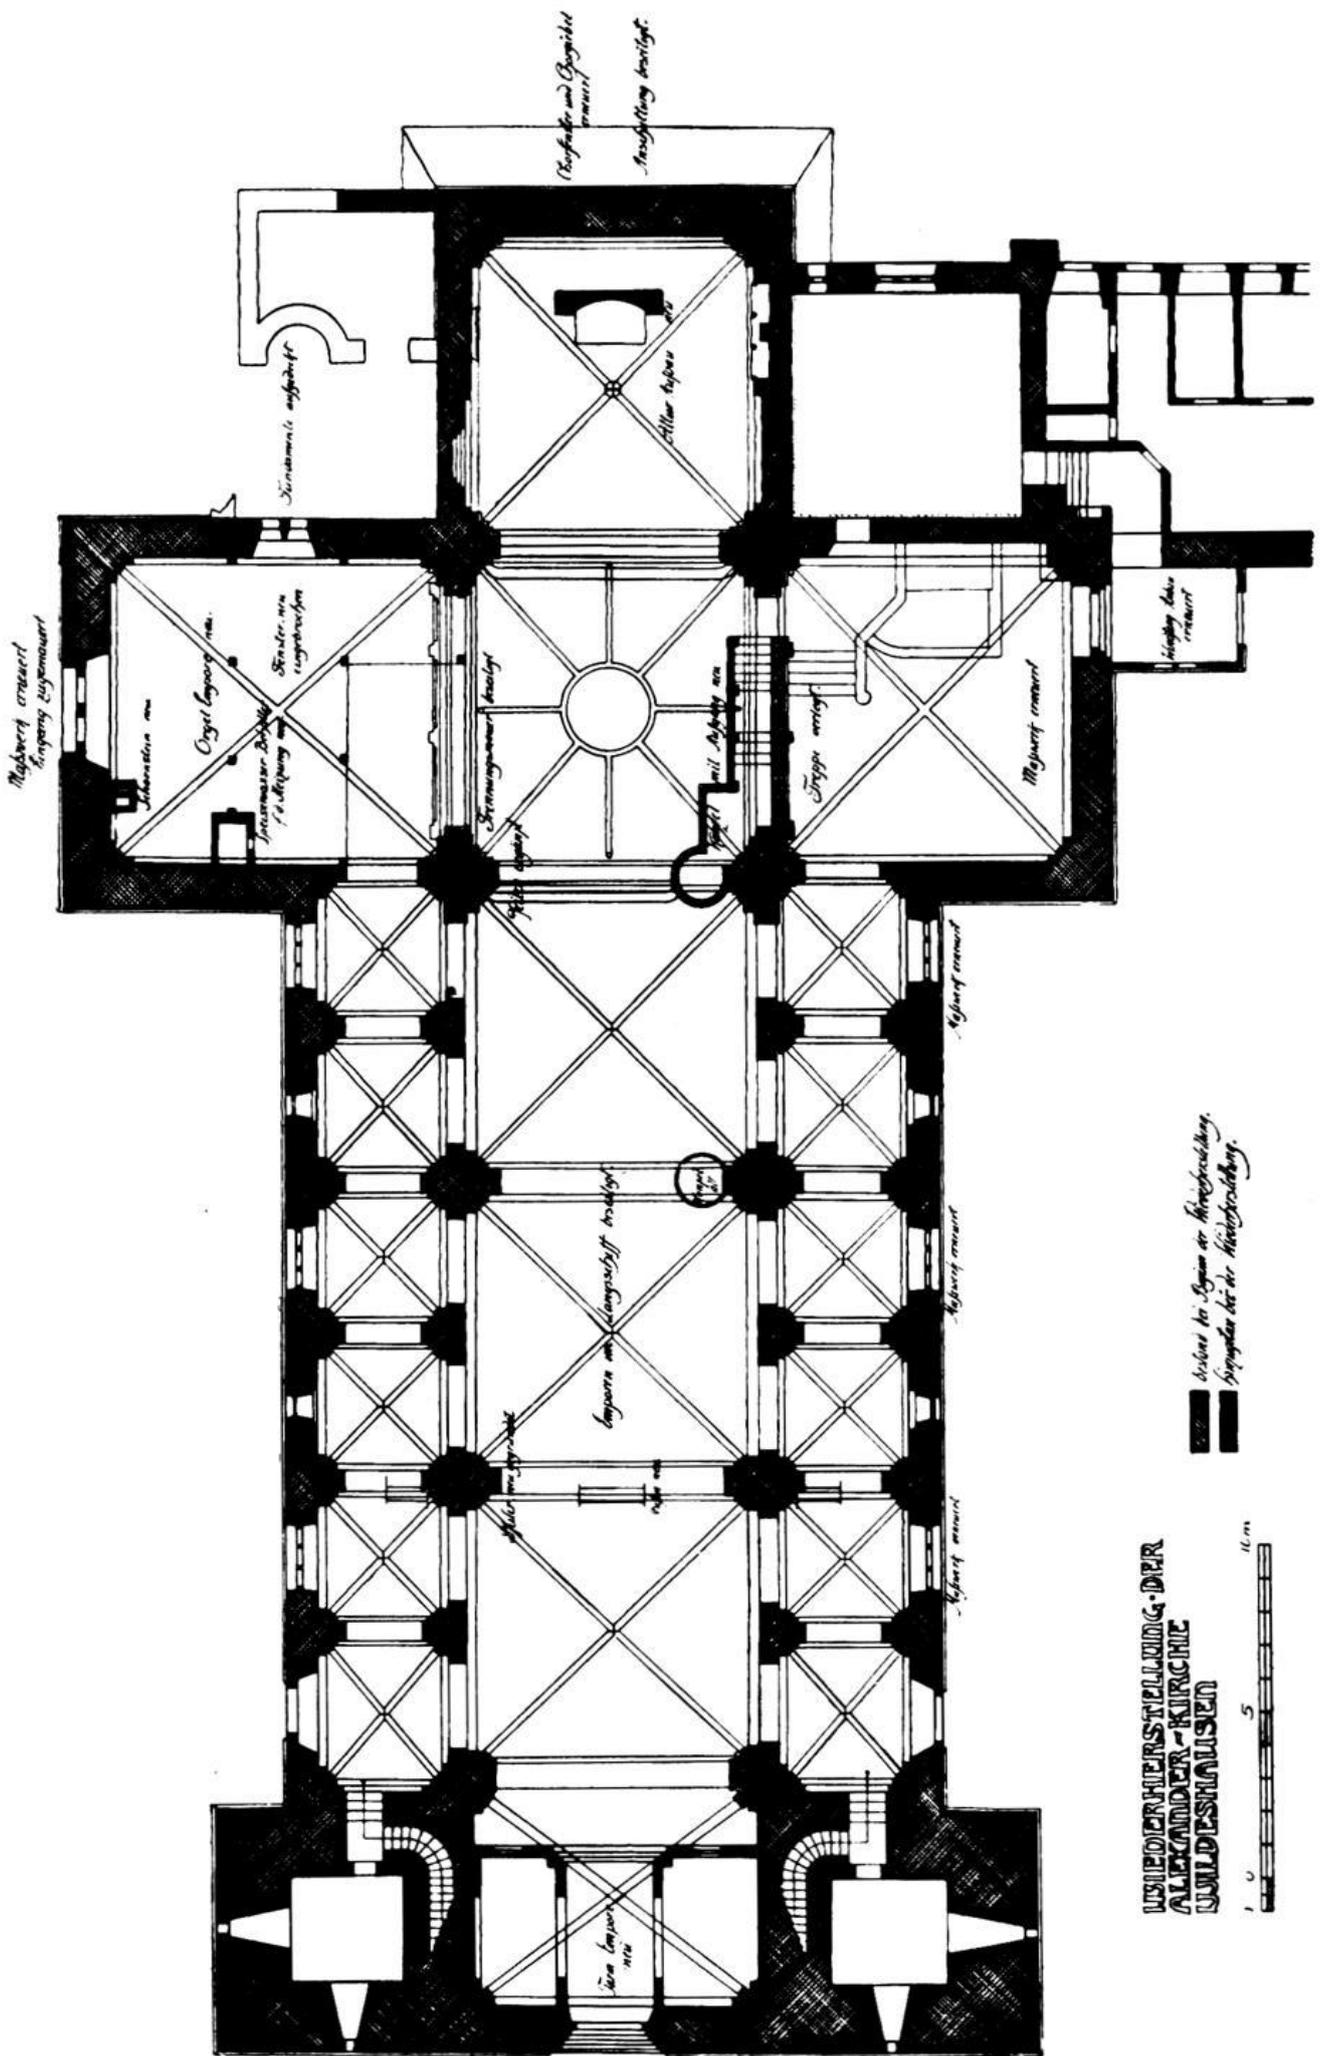
**WIEDENER HERSTELMIEG-KIRCHE  
 ALEXANDER-KIRCHE  
 WULPEHAUSEN**

■ Mauerwerk erneuert  
 ■ Ziegelmauerwerk

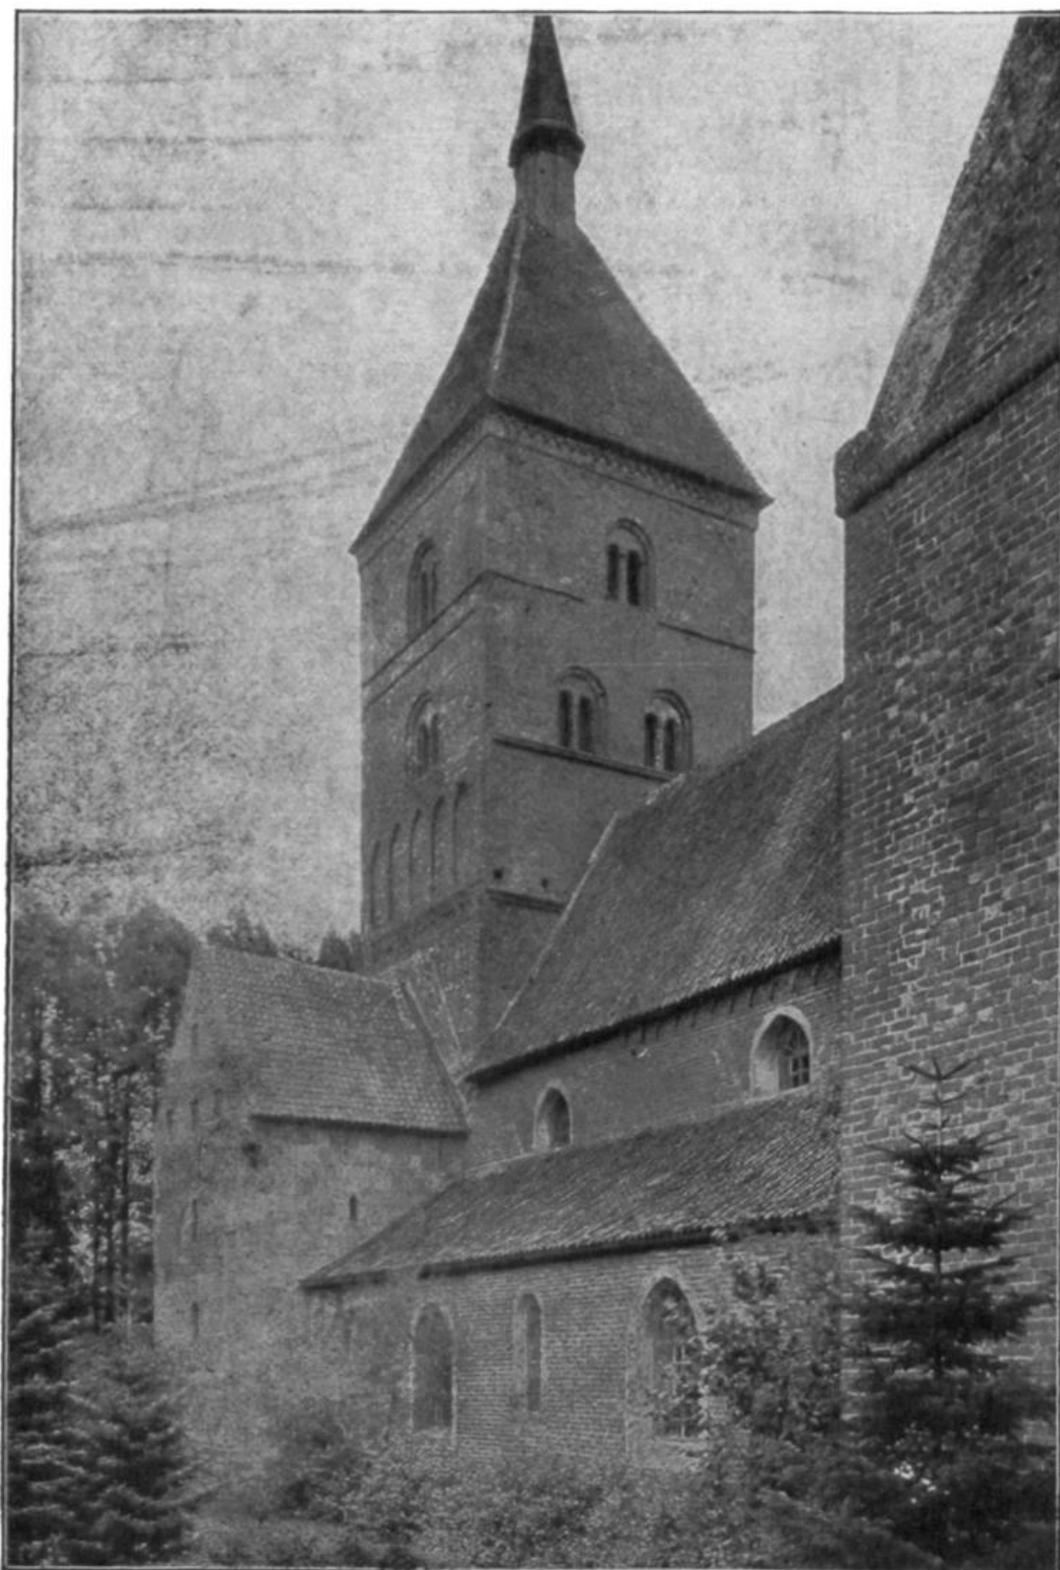
Wiederherstellung der Alexanderkirche in Wildeshausen. Südseite.

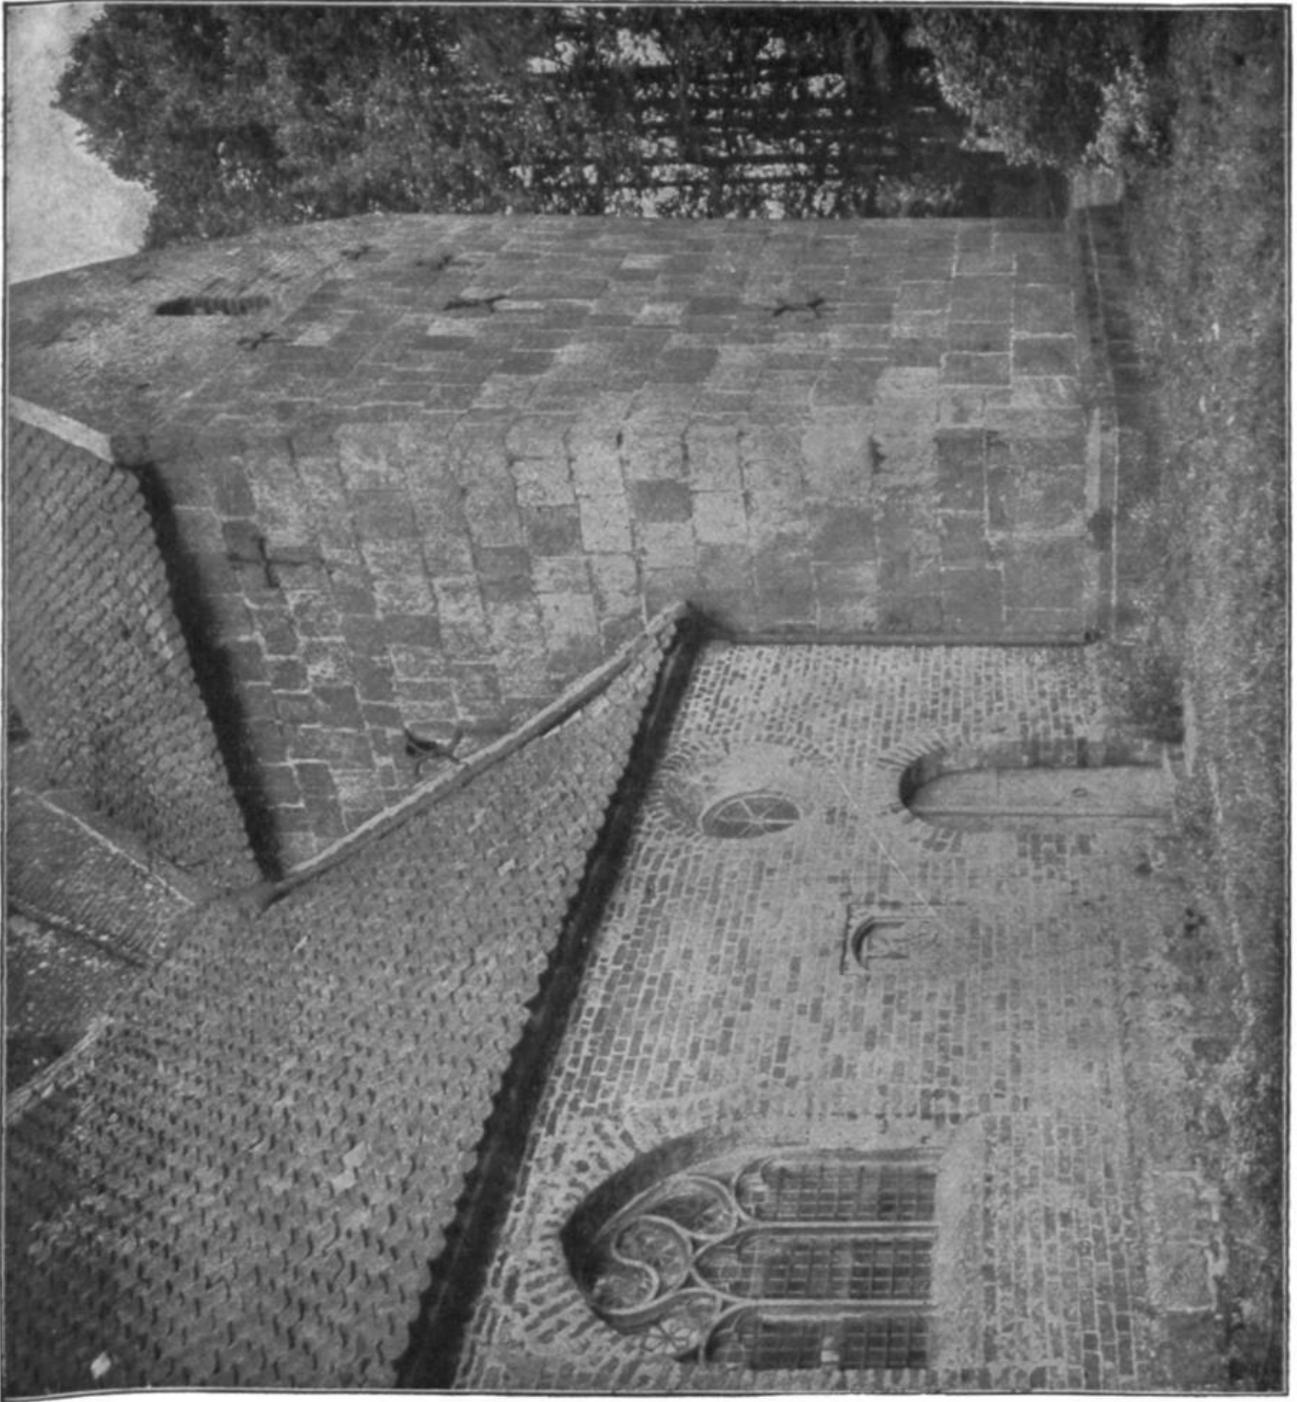
Wieder-  
herstellung  
der  
Alexander-  
kirche in  
Wildeshausen.  
Nordseite.

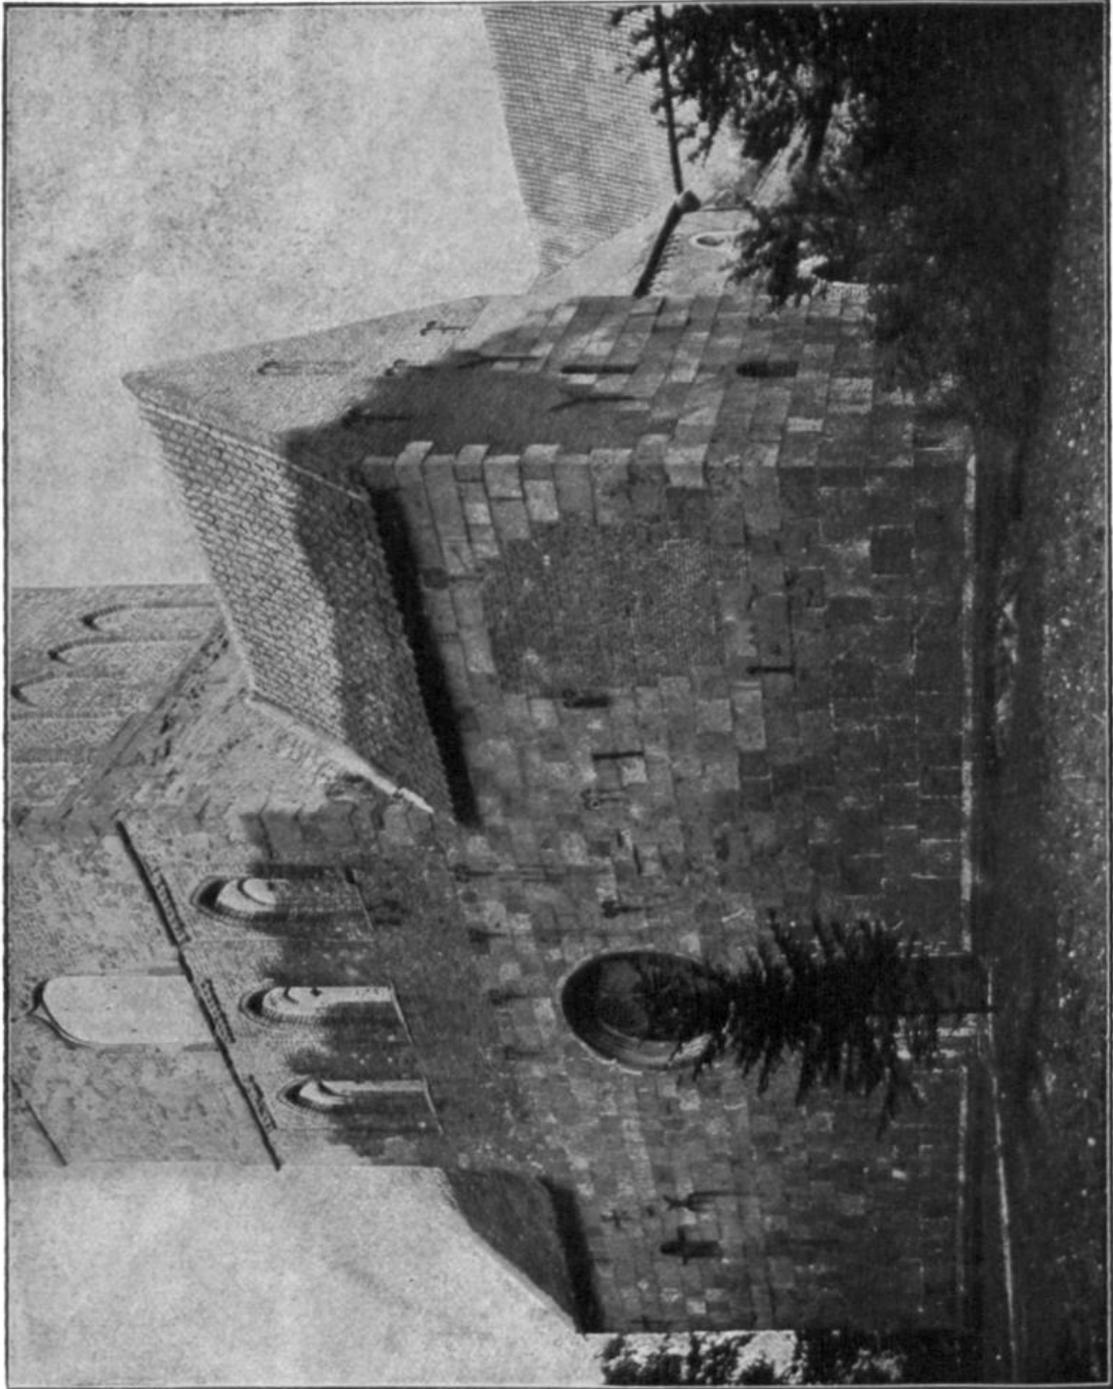
Wieder-  
herstellung  
der  
Alexander-  
kirche in  
Wildeshausen.  
Westseite.

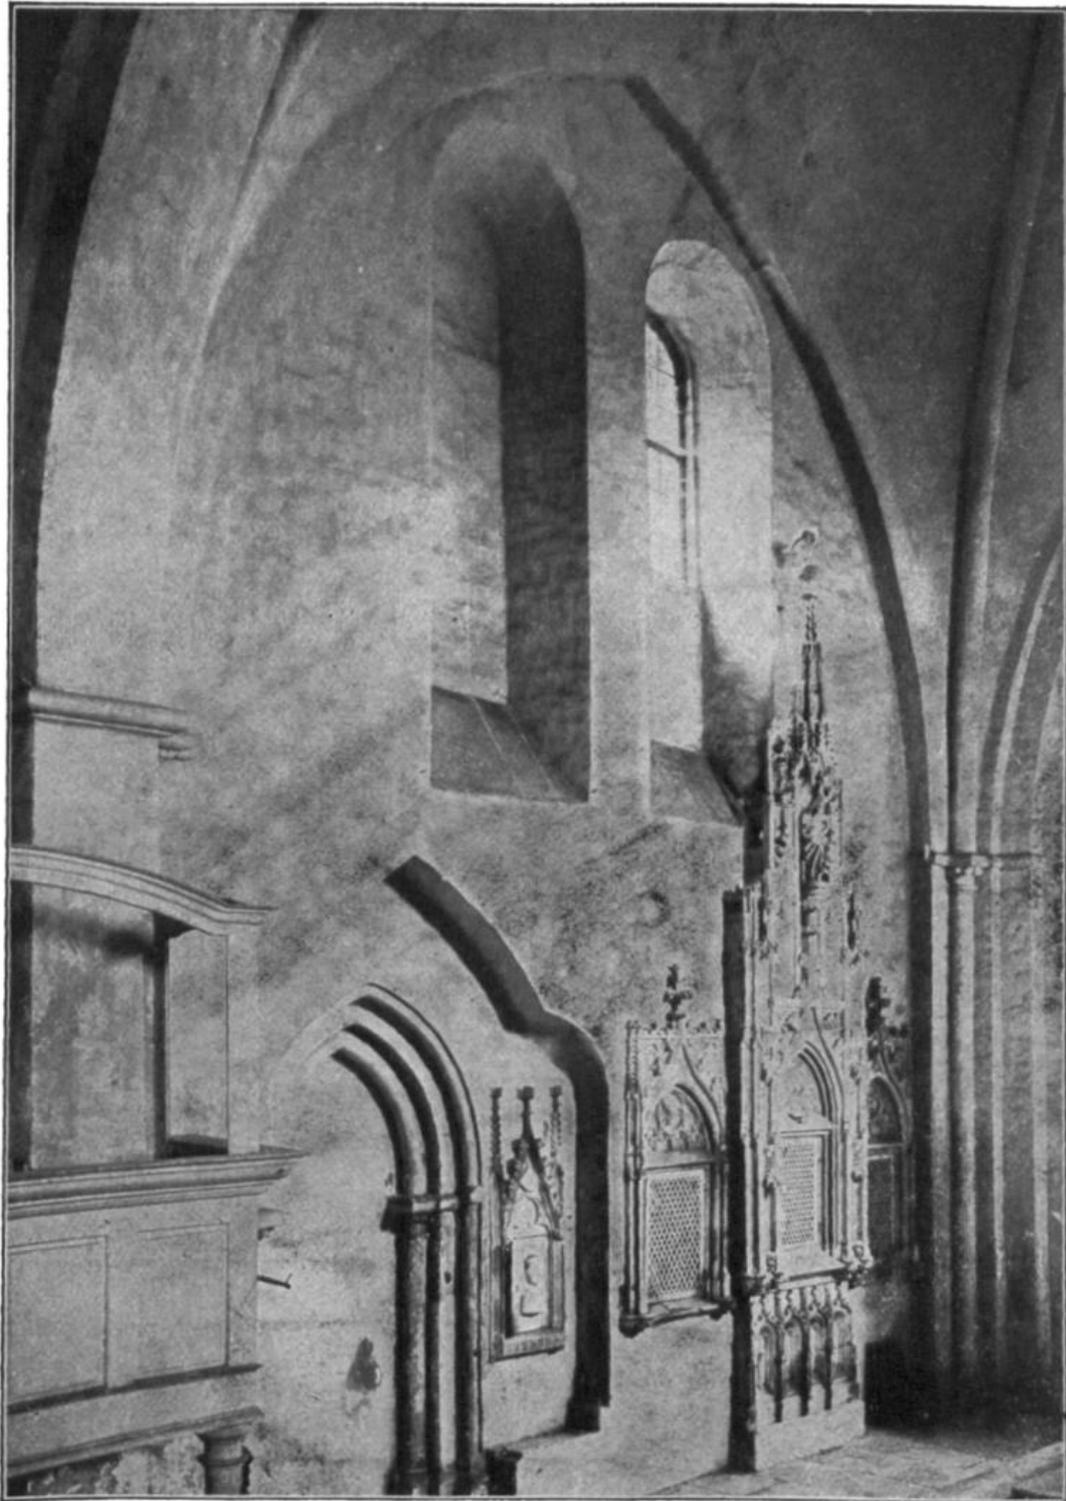
Alexanderkirche in Wildeshausen. Blick in den Chor. Alter Zustand.
