*Manfred Kramer*

## Der Calhorner Mühlenbach

Ein Beispiel für die Wiederherstellung der ökologischen Durchgängigkeit eines Fließgewässers

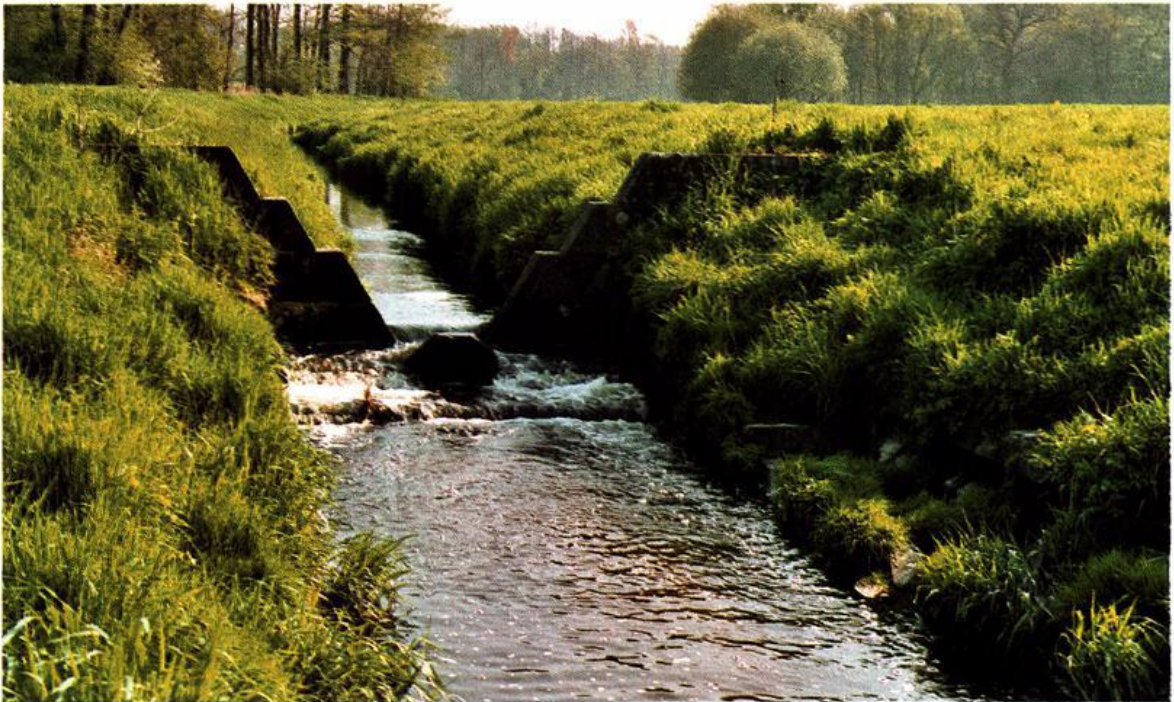
*Abb. 3: Auf dem Bild ist ein Absturzbauwerk aus Stahlbeton zu erkennen (System Pfeifenbrink).*

Damit die Wassermengen besser abfließen können, wurde das Gewässer begradigt, d.h. die teilweise engen Windungen wurden entfernt. Weil nun die Fließgeschwindigkeit zu groß war, wurden 15 sogenannte Sohlabstürze in den neuen Gewässerverlauf eingebaut. Dabei wurde nicht mit Material gespart: Die Bauwerke wurden entweder aus massivem Bongossiholz oder aus Stahlbeton hergestellt. Die Höhenunterschiede, die auf diese Weise ausgeglichen wurden, betrugen zwischen 30 und 120 Zentimeter.

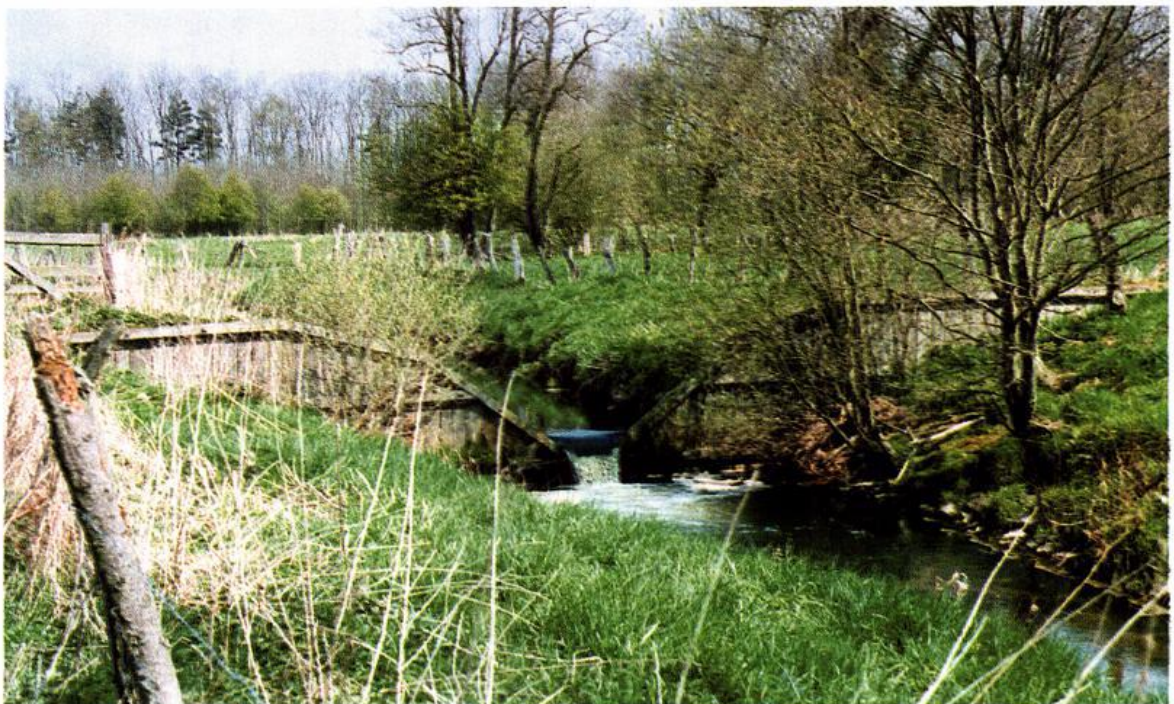
*Abb. 4: Dieses Absturzbauwerk wurde durch den Einbau von Bongossispundwänden erstellt. Es ist augenscheinlich, daß eine Wanderung für die im Wasser lebenden Tiere nicht möglich war.*

bahnstraße“. Durch die massiven Bauwerke war das biologisch wichtige Auf und Ab im Gewässer praktisch nicht mehr möglich. Wandernde Fischarten, wie zum Beispiel der Lachs, konnten ihre Laichplätze nicht mehr erreichen. Für Bachflohkrebse, Eintagsfliegen und andere wirbellose Tiere wurde das Gewässer in viele kleine Abschnitte unterteilt, die bachaufwärts nur noch von flugfähigen Arten erreichbar waren. Viele der vormals vorhandenen Arten konnten im Gewässer nicht mehr existieren.

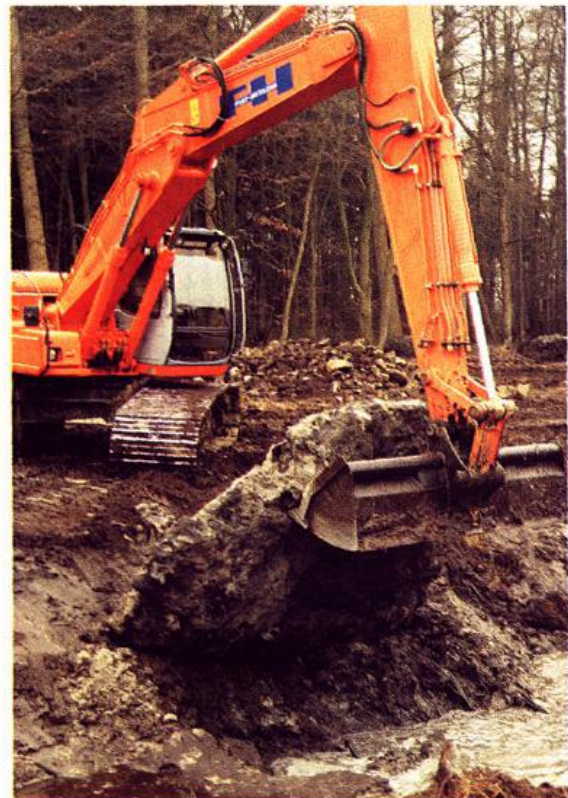
*Abb. 5: Abbrucharbeiten an einem Stahlbeton-Sohl Absturz. Ganz deutlich sind die großen Mengen an Beton zu erkennen, die zuerst einmal aus dem Gewässer entfernt werden mußten.*

Bei der Umgestaltung eines Sohlabsturzes in eine Sohlgleite wird zunächst das vorhandene Absturzbauwerk komplett entfernt. Die vorhandene Höhendifferenz wird über mehrere abgestufte Steinschwellen mit einem Niveauunterschied von zehn Zentimetern überwunden. Das Sohlmaterial besteht aus gebrochenem Sandstein und einer Auflage aus Grobkies. Die Abstände zwischen den Stützwällen betragen etwa zehn Meter. Auf diese Weise entsteht nach jeder Schwelle eine Beruhigungszone. Diese Zonen ermöglichen auch Fischen, die „schlechtere Schwimmer“ sind, die Wanderung bachaufwärts.

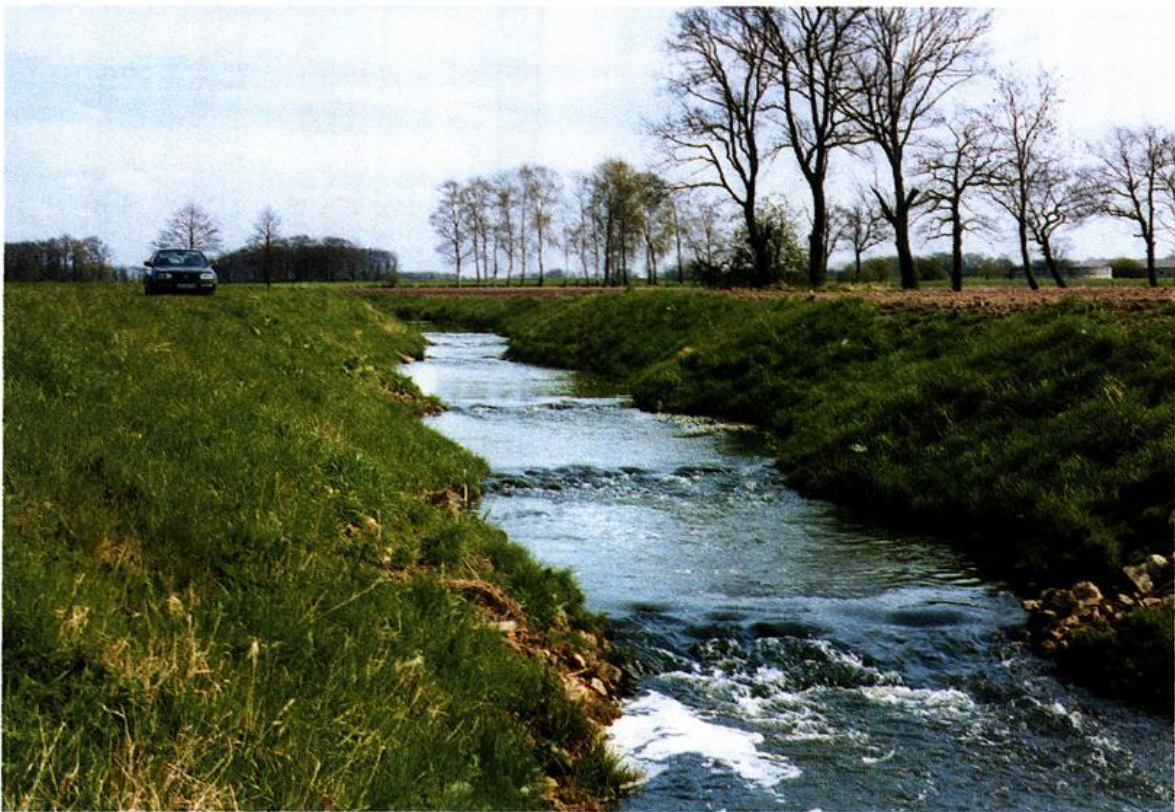
*Abb. 6: Neue Sohlgleite im Unterlauf des Calthorner Mühlbaches*

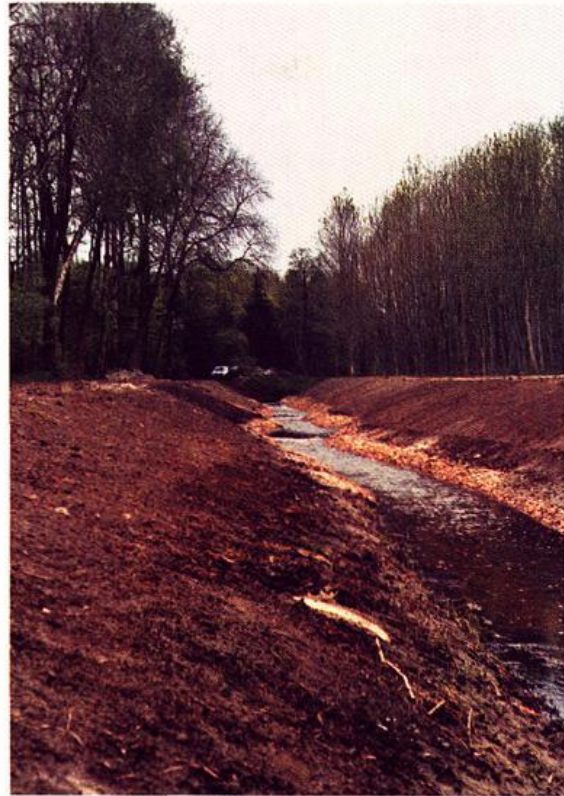
*Abb. 7: Umgestalteter Bachabschnitt mit Anlage von Laichplätzen. Das Foto wurde direkt nach der Fertigstellung aufgenommen. Hier wurde eine Absturzhöhe von 60 cm durch eine Sohlgleite ersetzt.*

Doch damit nicht genug: Bei acht der neuen Sohlgleiten wurde in Abstimmung mit der Bezirksregierung durch den Einbau einer 50 Zentimeter starken Grobkieschicht ein sauerstoffreiches, gut durchströmtes Lückensystem eingebaut. Das schuf Laichplätze für Lachse und Forellen.

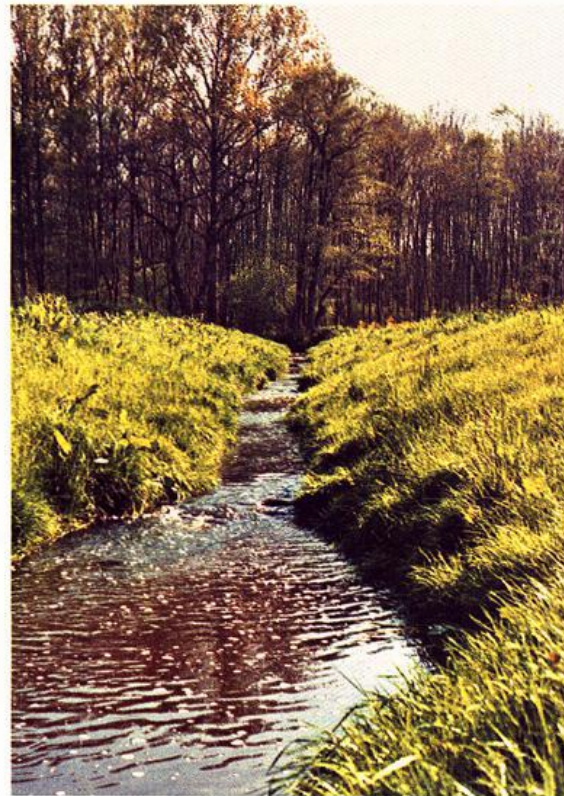
*Abb. 8: Ein Bachabschnitt ein Jahr nach der Umgestaltung. Die neu geschaffene Sohlgleite bietet vielen Fischen und Kleinlebewesen Laichplätze und Lebensraum.*
