Andreas Hummel: Die archäologischen Untersuchungen auf dem
Kapitelplatz in Vechta

Die archäologischen Untersuchungen auf dem Kapitelplatz in Vechta

Aufgrund von Rohrleitungsumlegungen und eines geplanten Tiefgaragenbaus fanden seit dem 17. März 2010 archäologische Untersuchungen auf dem Kapitelplatz in Vechta durch die ortsansässige Firma denkmal3D statt. Dabei konnten die im Vorfeld erwarteten Befunde, zu denen Teile der Burg Vechta und des Klosters zählten, ans Tageslicht gebracht werden. Der vorliegende Aufsatz soll einen kleinen Überblick über die ergrabenen Befunde und Funde liefern sowie erste Interpretationen aufzeigen.

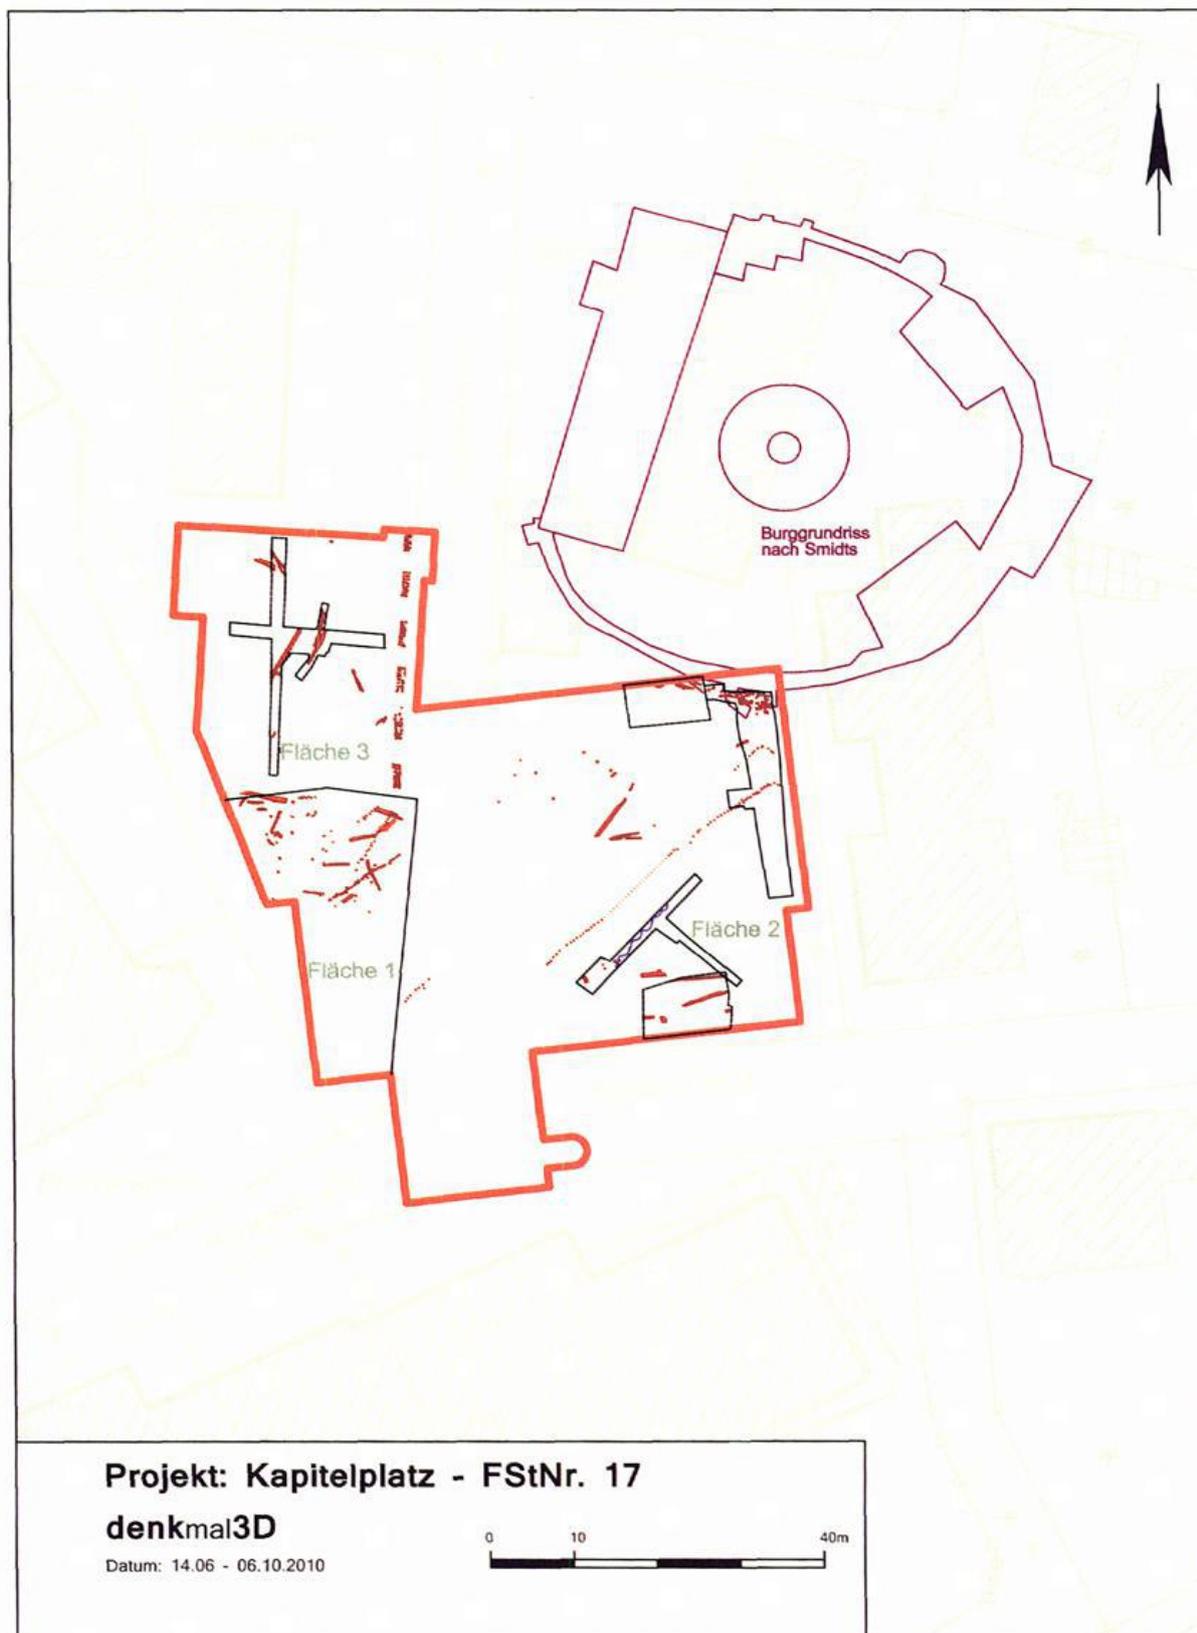
Abb. 1: Der Grabungsplan wurde erstellt von Dipl.-Ing. Doris Schäffler und Andreas Hummel M.A. (jeweils denkmal3D)

Wie auf dem Grabungsplan ersichtlich, wurde die Untersuchungsfläche in drei Flächen unterteilt: Fläche 2 nimmt den gesamten östlichen und damit größten Raum auf dem Kapitelplatz ein. Im Südwesten bei

der heutigen Tiefgarageneinfahrt befindet sich Fläche 1; nördlich davon Fläche 3.

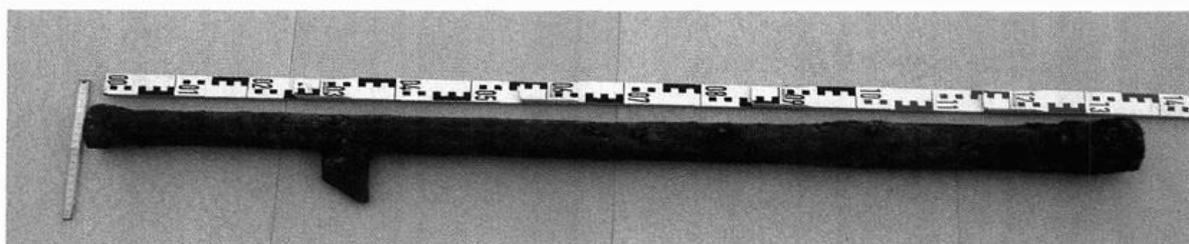
Abb. 2: Die unrestaurierte Hakenbüchse unmittelbar nach der Bergung

Wie im Nordosten des Baugeländes vermutet, stieß man bereits bei den Vorbereitungen zur Schlitzdrainage auf die Überreste der Burg Vechta. Noch im Vorfeld dessen gelang am 25.03.2010 ein spektakulärer Fund, da sich ein längliches Metallobjekt als Hakenbüchse zu erkennen gab.³

- ² An dieser Stelle ist Herrn Ralf Lampe, Steinfeld, und Herrn Matthias Zeisler, Diepholz, zu danken.
- ³ Dieser Musketen-Vorgänger wurde bereits restauriert. Er besteht fast aus 100% Eisen, stammt möglicherweise aus dem böhmischen Raum und ist nach Axel Fahl-Dreger in die Zeit zwischen 1430 und 1500 zu setzen.

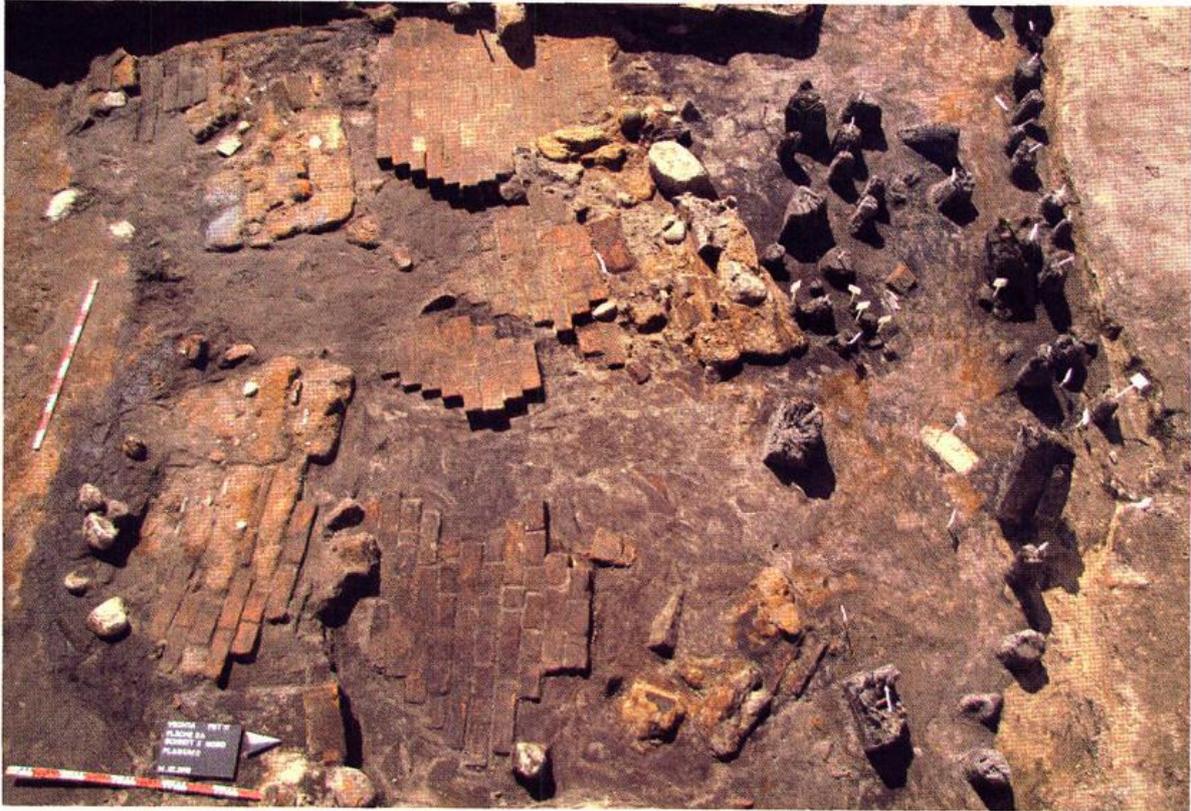
Abb. 3: Mauerteile und Pfostenfundament des Webrturmes

Im Juli 2010 konnte dort eine Vielzahl von Pfählen freigelegt werden. Die über 40 bis zu 2,20 m langen Pfähle und Pfosten, oft mit einem Durchmesser über 20 cm, bildeten das Fundament eines Wehrturms in Form eines massiven Pfostenunterbaus. Der Großteil der Hölzer war bearbeitet bzw. angespitzt. Daneben fanden sich auch Pfostenlöcher und rechteckige, dunkelbraune, stark organische Verfärbungen, bei denen es sich um eingebrachte Rasensoden zur Befestigung der Uferlinie handelt. Anfang August wurden weitere Pfähle ähnlichen Ausmaßes nördlich und nordöstlich davon, direkt an der Spundwand, durch Baggararbeiten geborgen. Einer dieser Pfähle war mit Sicherheit zweitverwendet, da er im unteren Teil zwei Bohrlöcher und eine längliche Aussparung aufwies. Er fand vorher im Hausbau als Fachwerkständer Verwendung.⁴

Ein repräsentativer Teil der gezogenen und vermessenen Pfähle wurde für eine dendrochronologische Bestimmung beprobt. Der Großteil war Eichenholz und wurde in den Jahren des 30jährigen Krieges (1624 bis 1642 +/- 6) geschlagen und verbaut. Die angesprochene Zweitverwendung eines Pfahls bestätigte sich auch im ermittelten Fälljahr, dieses Holz wurde bereits in der Mitte des 16. Jahrhunderts (1529 +/- 6)⁵ geschlagen.

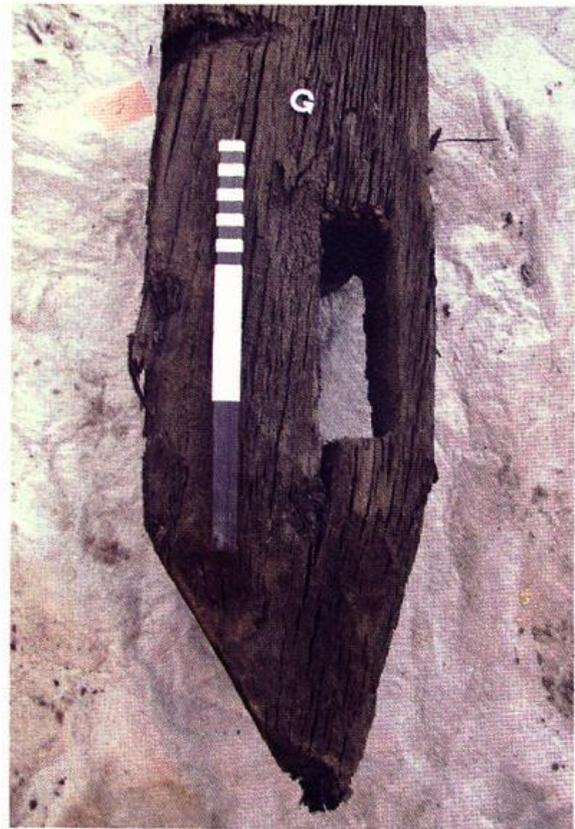
Abb. 4: Zweitverwendeter Pfahl

- ⁴ Der Balken stand wahrscheinlich senkrecht in der Außenwand eines Gebäudes. Die beiden Bohrungen sind Holznagellöcher für einen Holzriegel (freundl. Hinweis Bauforscher Lutz Scherf, Silbitz/Thüringen).

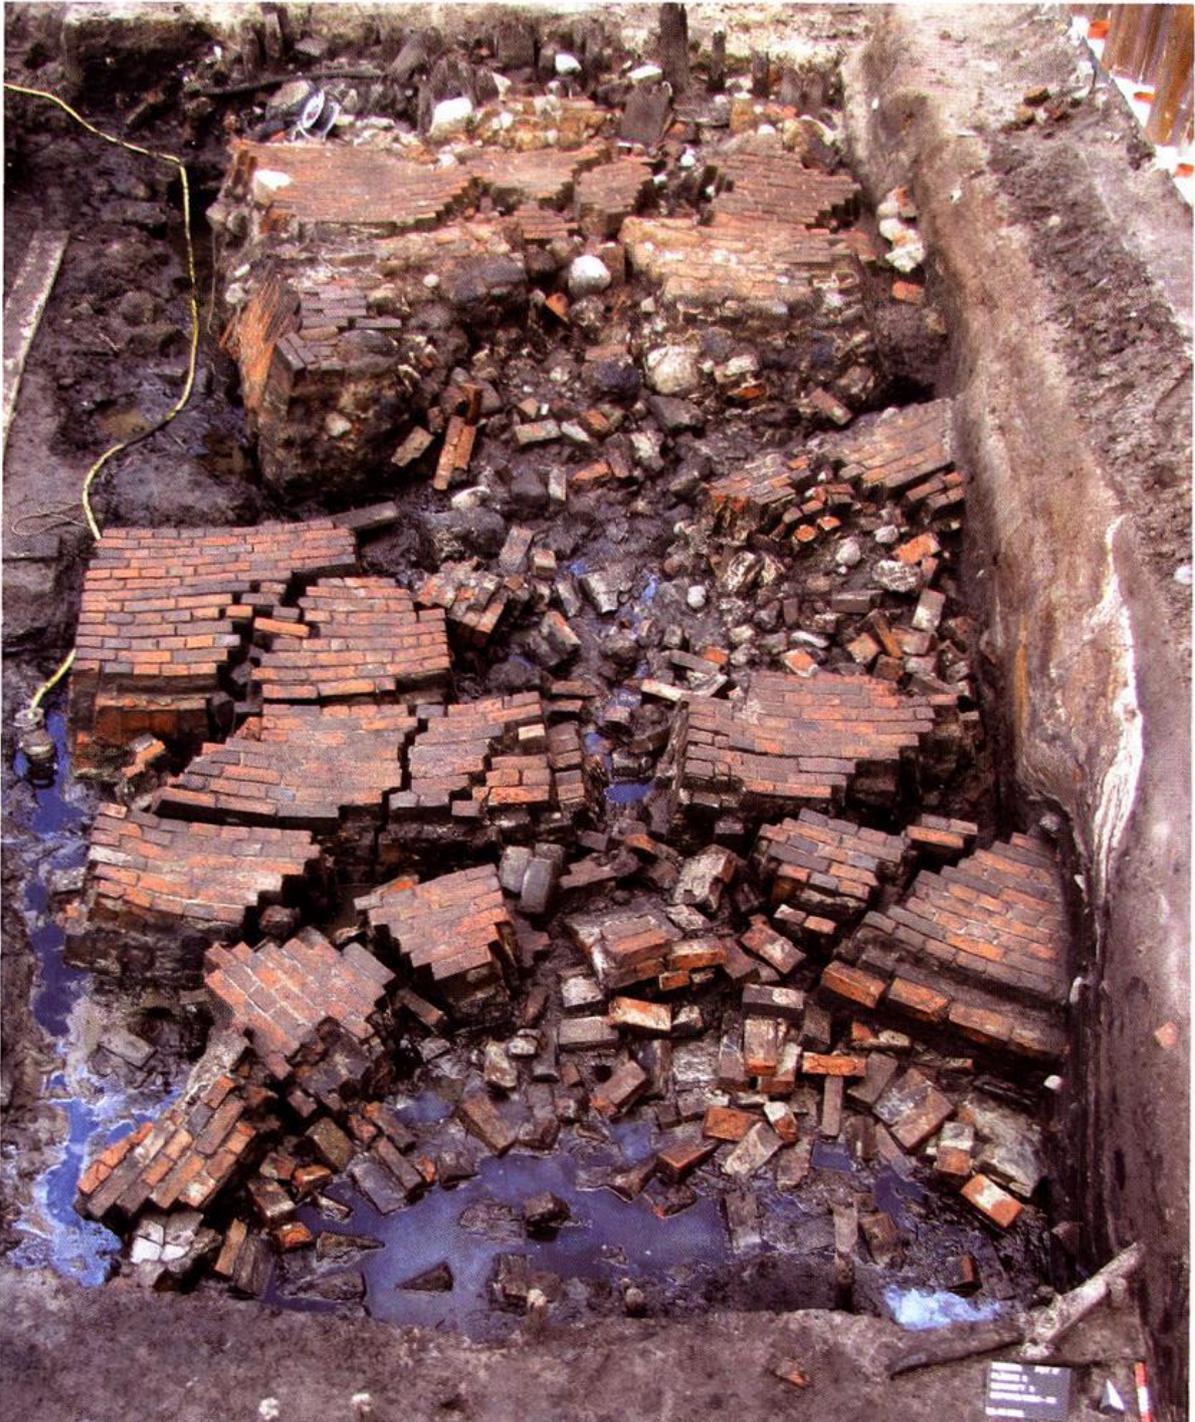
Abb. 5: Das in den Burggraben gestürzte Wehrturmsegment der Burg Vechta

Demnach sind sie nicht, wie erhofft, der ältesten Zeit der Vechtaer Burg zuzuweisen, sondern stammen aus einer ihrer letzten Umbauphasen. Südlich des Pfostenunterbaus tauchten im Juli Mauerreste auf, die sich auf einer Länge von über 10 m nach Süden erstreckten. Es handelt sich sowohl um mit Mörtel verputzte, auseinander gebrochene Mauer-

verbände als auch um viele einzelne Backsteine. Im Norden waren im Mauerwerk teilweise Natursteine (Raseneisenstein) verbaut. Dieser Befund stellt den Teil eines Außenturms der Vechtaer Burg dar (Abb. 6), der in den Burggraben fiel. Insgesamt hat das auseinander gebrochene Turmsegment eine Höhe von etwa 8 m gehabt. Im unteren Bereich (Norden) waren die Mauerstücke bis zu 1,20 m, im oberen Teil (Süden) noch bis zu 0,80 m stark. Die Dendrodaten des Fundaments verweisen auf eine Bauzeit des gesamten Turms im 17. Jahrhundert. Auf der Darstellung von 1689 besitzt der Turm mehrere Schießscharten. Zwei Stück konnten auch im Grabungsbefund dokumentiert werden. Über der Schießscharte befand sich jeweils der Ansatz eines gemauerten Sturzes in Form eines Segmentbogens einer Fensteröffnung.⁶ Ein solcher Befund lag direkt an der östlichen Spundwand. Im Bereich vor dem Alexanderhaus finden sich demnach mit Sicherheit weitere Fragmente des Wehrturms.

Aufwändige Handzeichnungen waren jedoch bei den Ausmaßen des Befundes und in der Kürze der vorgegebenen Zeit unmöglich. Aus diesen Gründen wurde für die Dokumentation der 3D-Laserscanner herangezogen. Dieser misst bis zu 500.000 Punkte pro Sekunde. Das Gerät wurde an verschiedenen Stellen aufgebaut, um jede Seite des Befundes zu erfassen. Von gleicher Position wurden anschließend Fotos angefertigt, die in der Nachbearbeitung am Computer über die gemessenen Punkte gelegt werden. Man erhält ein sehr genaues, digitales und fotorealisiertes 3D-Modell des Befundes, das es ermöglicht, jeden Stein und viele andere Details aus der Nähe zu betrachten. Im Moment stellt der Einsatz des 3D-Laserscanners die beste Methode zur Dokumentation archäologischer Befunde dar und war in diesem Fall auch die einzige Möglichkeit, den zerstörten Wehrturm angemessen und schnell aufzunehmen, ohne den Bauablauf zu verzögern.

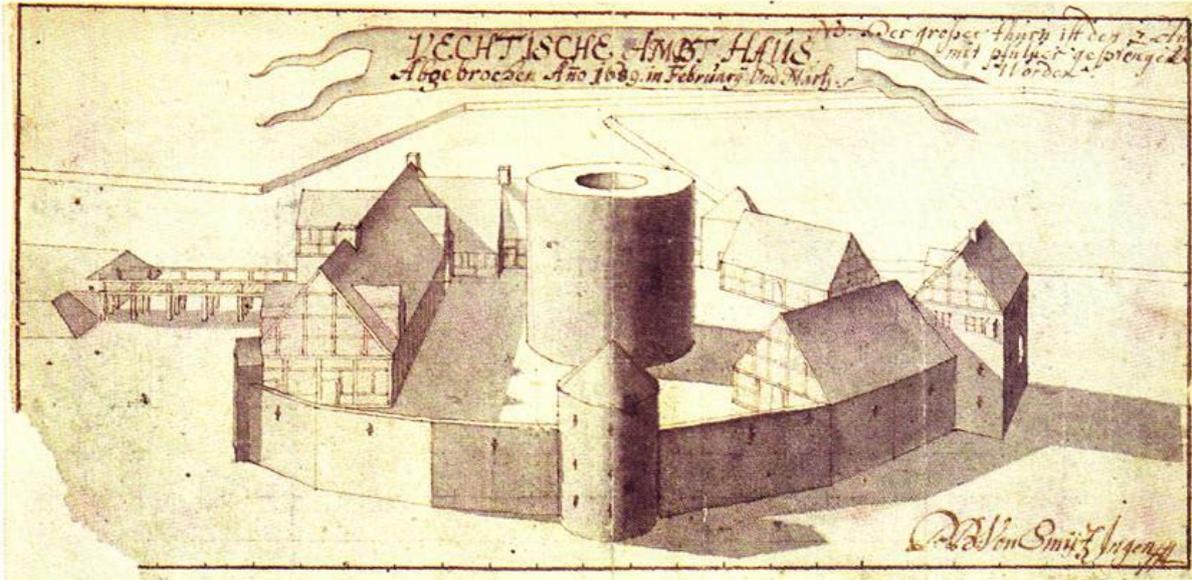
Abb. 6: Darstellung der Burg aus dem Jahre 1689
(NLA-StAOL, Best. 111-1, Nr. 69 II, Bl. 2)

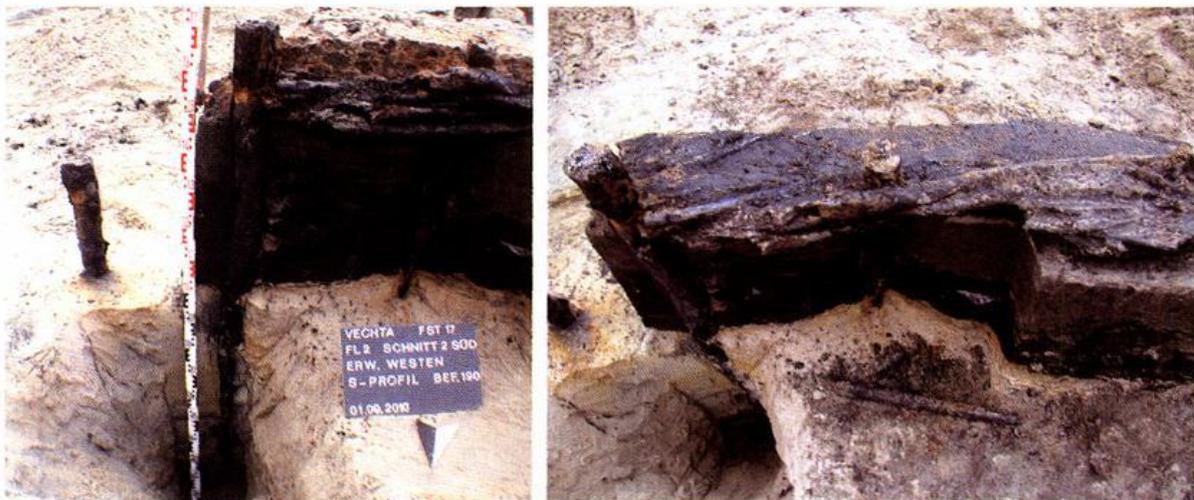
Abb. 7: Bis zu zwei Meter lange erhaltene Pfosten der Uferbefestigung, die untereinander mit Ästen verflochten waren

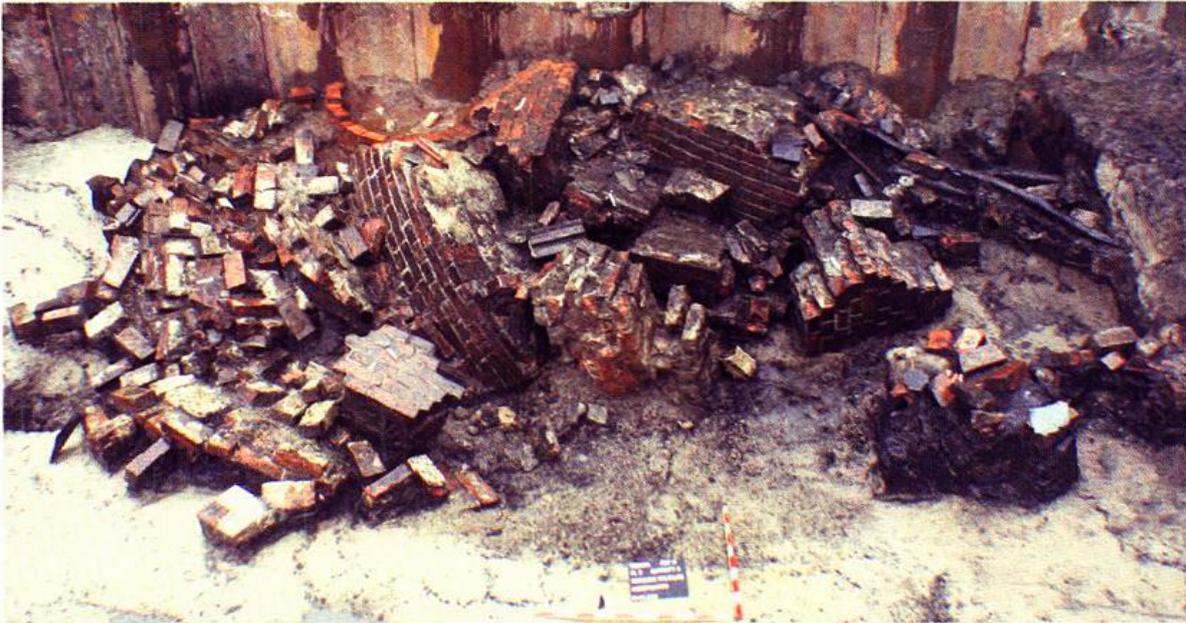
Abb. 8: Wehrmauerversturz im Norden der Fläche 2

In der zweiten Augsthälfte wurde westlich des Pfostenfundaments des Wehrturms eine Fläche geöffnet, die weitere größere Mauerteile im Verband zeigte. Auch wenn nicht bekannt ist, wie diese zusammengestürzt sind, ist davon auszugehen, dass dies die Reste der ehemaligen Wehrmauer der Burg Vechta sind. Wie auch in den Plänen verweisen die noch erhaltenen Stücke der Mauer auf einen leicht bogenförmigen Verlauf. Die Backsteinverbände, die einzelnen Backsteine als auch die Funde lagen wie das östlich gelegene Wehrturmsegment innerhalb der Mudde. Zwischen den Mauerstücken befanden sich auch bearbeitete Sandsteine, deren Formgebung auf renaissancezeitliche Fenster hindeutet. Vermutlich handelt es sich hier um jene Fenster des Torhauses der Vechtaer Burg, das auf der Abbildung von 1689 (Abb. 6) dargestellt ist. Passend dazu wurden in diesem Bereich auch zerbrochene Fensterscheiben mit der dazu gehörigen Bleirahmung geborgen. Die Bleirahmung war wiederum mit längeren Eisenstangen verbunden, die vermutlich in den Löchern der Sandsteine steckten.

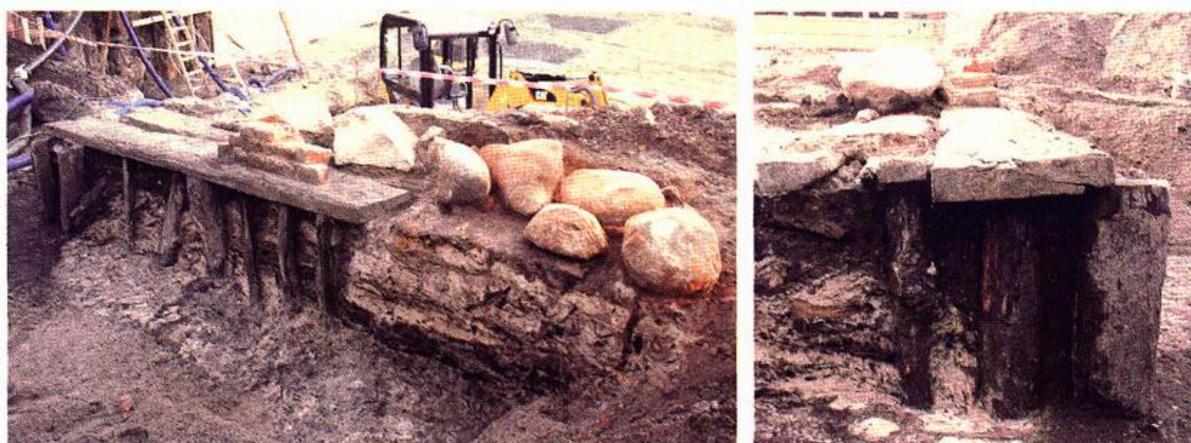
Abb. 9: Die südlichste Pfahlkonstruktion mit einem Fundament aus Findlingen (Blick nach Nordosten und Süden)

Im Verlauf des Augusts und Septembers konnten sechs Pfahlkonstruktionen freigelegt werden, die in einem Abstand von etwa 3 m in einer Flucht zueinander lagen. Auf den Pfählen waren Eichenbohlen befestigt, die 3 m lang, 40 cm breit und 6 bis 10 cm stark waren. Auf den Bohlen wiederum befanden sich Reste von Mauerwerk.

Ursprünglich bestand jedes der sechs Teile wohl aus 24 bzw. 27 dicht aneinander stehenden Pfählen. Diese waren teilweise gestört oder in eine Richtung gedrückt. Die Pfähle waren meist zugebeilt, bis zu 1,80 m lang und angespitzt. Es handelt sich um Weichhölzer (Birke, Erle, Kiefer), die mit den darüber befindlichen Eichenbohlen verzapft waren. Die Zapfen ragten, als die Befunde dokumentiert und abgebaut wurden, 4 - 12 cm aus den Pfählen oder aus den Bohlen heraus. Zwischen den Pfählen bzw. parallel neben den Pfählen fanden sich weitere Bohlen, die nicht an ihrem ursprünglichen Ort lagen. Die den Bohlen aufgesetzten Mauerreste bestanden aus Backsteinen, die unterschiedliche Formate und Mörtelarten (Sand- und Kalkmörtel) aufwiesen. Auch fanden sich zweitverwendete Backsteine (Formsteine). Bei der südlichsten Substruktion stieg das Land wieder an. In Richtung Süden waren keine Pfähle mehr notwendig, so dass an dieser Stelle Findlinge als Gründung ausreichten.

Bei dem Befund handelt es sich nicht, wie zunächst vermutet, um eine Brücke zur Garteninsel, sondern um den Überrest einer Klostermau-

er des in den 1640er-Jahren gegründeten Franziskanerklosters. In den Stadtplänen um 1700 findet sich auch eine Klostermauer, die mit der hier gefundenen Linie übereinstimmt.¹⁰ Die dendrochronologischen Untersuchungen erbrachten das Jahr um/nach 1688.

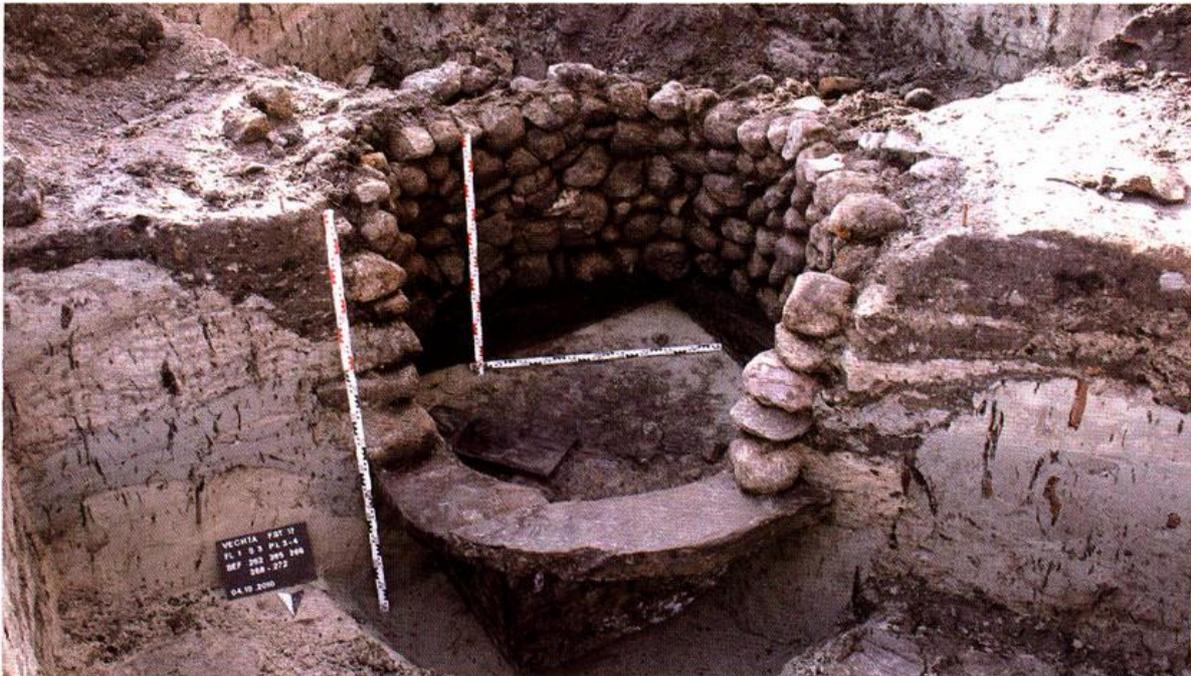
Abb. 10: Der Brunnen im Profil mit Feldsteinauflage, Holzring und -kasten sowie erkennbarer Baugrube

Unterhalb des nördlichen Mauerstrangs trat am 28.09.2010 ein Brunnen zu Tage. Dieser, im Verlauf der Grabung sechste Brunnen war dreiphasig und damit ganz anders als die restlichen Brunnen aufgebaut. Im anstehenden Sand lag ein Holzkasten, der aus vier miteinander verzinkten, etwa 10 cm starken Bohlen bestand. Die Verzinkungen waren durch Holznägel miteinander verbunden. Auf diesem nahezu quadratischen Holzkasten lag ein hölzerner Brunnenring mit einem Durchmesser von etwa 2 m auf, dessen miteinander verblattete Segmente durch Holzdübel in Position gehalten wurden. Während dieser Brunnenring wie bei den zwei Ziegelbrunnen in Fläche 2 im anstehenden Sand lag, war der Aufbau dieses Brunnens in Fläche 1 ein gänzlich anderer: Über dem Holzring fanden sich mehrere Lagen faustgroßer Findlinge, die ohne Mörtel lose übereinander gesetzt wurden und nur mit wenigen kleineren Feldsteinen oder Ziegelstücken verkeilt waren. Die Lücken wurden mit kleinen Päckchen aus Moos und Zweigen zur Verdichtung bzw. Wasserfiltrierung ausgefüllt.

Das obere Drittel des Brunnens bestand aus neun Backsteinlagen, die im Gegensatz zu den beiden erwähnten Brunnen nicht sehr sorgfältig aufeinander geschichtet waren. Zwischen den Steinen waren größere Fugen erkennbar. Viele Steine waren zudem schlecht gebrannt (zerbrochen, gerissen) und wiesen vermehrt Eindrücke von Tierpfoten, -hufen (Reh/Hirsch, Hund und Rind) und menschlichen Fingern auf.

Die lose Anordnung der Back- und Feldsteine sowie die Verfüllung zeigen, dass der Brunnen sekundär als Abfallgrube oder vielleicht sogar als Kloake genutzt worden ist. Neben Schlachtabfällen, Keramikscherben, Hausmüll (Eierschalen) sind etwa 30 Lederknöpfe und die dazugehörige Stanze, Lederabsätze von Schuhen, die mit Holzstiften befestigt waren, ein Angelhaken sowie Fischknochen und Gräten erwähnenswert. Bei einem noch mit Zähnen erhaltenen Fischkiefer handelt es sich um einen Hecht.¹² Die Dendroanalysen des Holzrings und -kastens ergaben das Fälljahr 1727 +/- 6. Bei einem Segment des Brunnenrings verwendete man ein über 200 Jahre älteres Holz. Dieses wurde nach 1515 geschlagen. Der durch die Feldsteine anmutende, vermeintlich älteste Brunnen des Kapitelplatzes stellte sich somit als ein eher jüngerer Befund heraus. Im Mai 2010 wurde beim Anlegen der Suchschnitte eine weitere Holzkonstruktion nahe der Fläche 1 ergraben. Dieser Befund setzte sich in-

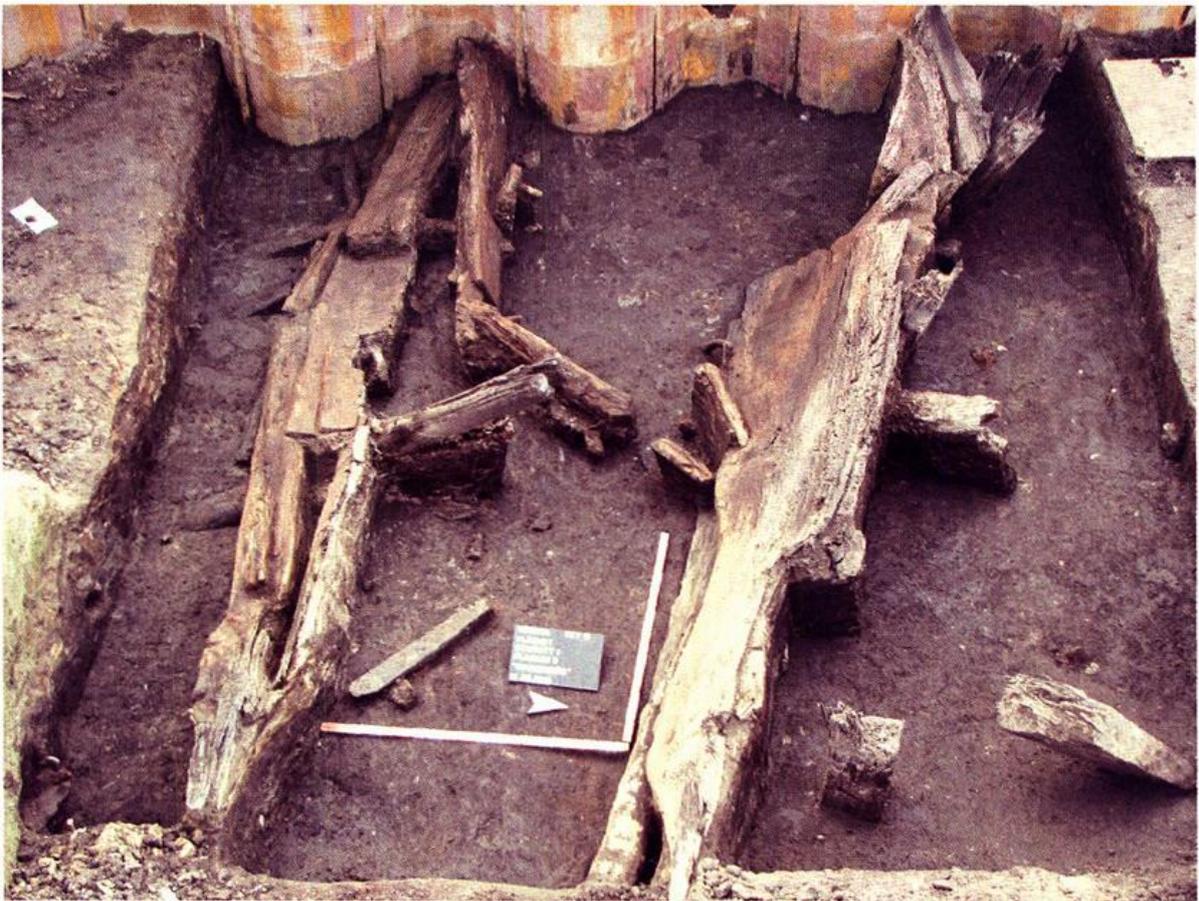
Abb. 11: Die hölzerne Konstruktion eines sog. „Wasserbären“ – einer Wasserstau- und Regulierungsanlage

nerhalb der Spundwand (Fläche 1, Schnitt 1) fort. Es handelt sich um zwei schräg liegende Bohlen, die an Pfähle angelehnt waren, die wiederum größtenteils in Richtung Norden gedrückt wurden. Innerhalb der Konstruktion fanden sich auch quer liegende Hölzer mit eindeutigen Bearbeitungsspuren oder Löchern. Auch wenn hier noch Untersuchungen ausstehen, ist dieser Befund vorerst als „Wasserbär“, eine Stau- und Regulierungsanlage für Wasser, zu deuten, zumal auf dem Vechtaer Stadtplan von 1578 ähnliche Anlagen dargestellt sind.¹³ Dennoch ist diese Interpretation mit Vorsicht zu betrachten, da Strohmatte südlich der Hölzer auch auf eine Art Uferbefestigung hindeuten. Hinsichtlich der Funde gehört dieser Bereich zu den interessantesten des Kapitelplatzes, da sich in der Mudde, die hier sehr mächtig war,

die sich durch einen Wellenfuß und die gelb-rote Flammung der Außenhaut charakterisiert, einheimische Grauwaren bzw. Nachahmungen von Siegburger Keramik, zahlreiche Tierknochen (u.a. viele Unterkiefer von Schaf und Rind sowie ein nahezu vollständig erhaltener Pferdeschädel) und auffällig viele Lederreste (u.a. mehrere Schuhsohlen). Letztere lassen vermuten, dass sich in der Nähe eine Schuhmacherwerkstatt befunden hat. Die Dendroanalysen der hier beprobten Hölzer ergaben Fälljahre zwischen 1445 und 1479 und bestätigen eine Bauzeit im Spätmittelalter.

Von diesem „Wasserbären“ war eine Doppelpfahlreihe, die nach Norden in Richtung Garteninsel verlief, zu beobachten. Die dendrochronologischen Ergebnisse dieser bis zu 3 m langen Pfähle erbrachten eine Datierung nach 1593. Vermutlich handelt es sich um eine in den Stadtplänen bisher nicht verzeichnete Brücke vom Kloster auf die Garteninsel.

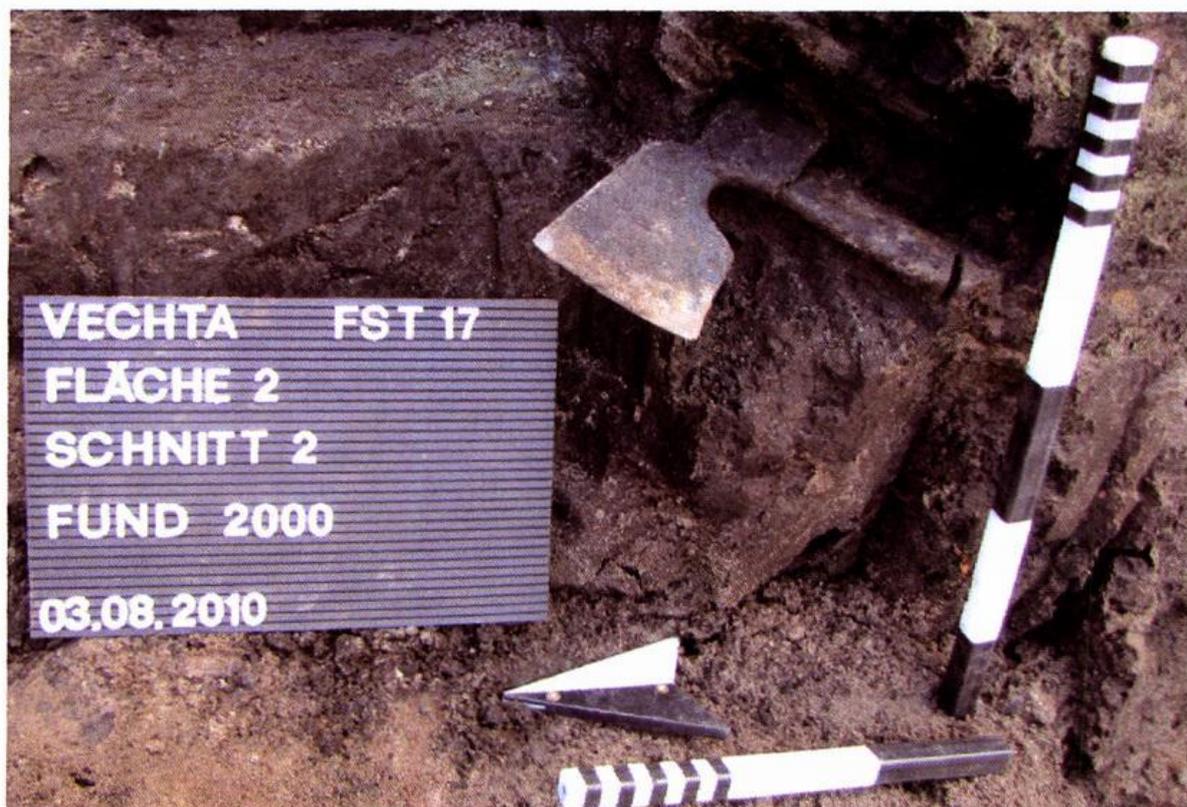
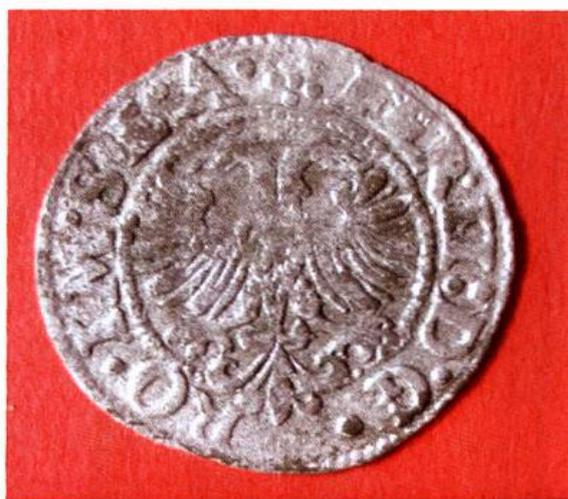
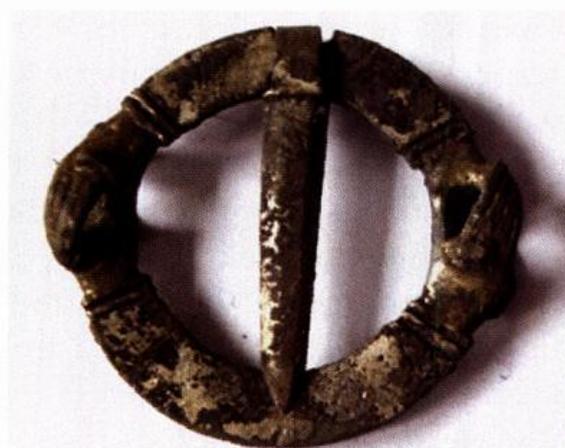
Abb. 13: Eine Zimmermannsaxt, ein Bremer Groten (1623) und eine silberne Ringfibel (spätes Mittelalter)

Die *Metallfunde* können in Handwerkszeug (Zimmermannsbeile, Feuer- und Bootshaken, Heugabel), Militaria (Musketen- und Kanonenkugeln, Armbrustbolzen, ein Krähenfuß, Hakenbüchsen und spätere Vorderlader sowie Harnischteile), Baugerät (Hammerköpfe, Nägel, Anker), wenige Münzen (17.-20. Jahrhundert), Pferdezubehör (Reitersporen, Pferdetrense) und Schmuck (Ringfibel, Ohrring aus Silberdraht?) untergliedert werden.
