Der Butjadinger Deichband

Geschichte und Beschreibung der Deiche, Uferwerke und Siele im zweiten Oldenburgischen Deichbande und im Königlich Preußischen östlichen Jadegebiet

25 Karten zum Butjadinger Deichband

Tafel 18. Fig. 1. Abriß von den Waddenser Deichen 1663. Fig. 2. Abriß von den Burhaver Deichen 1702. Fig. 3. Abriß von den Fedderwarder Deichen 1739.

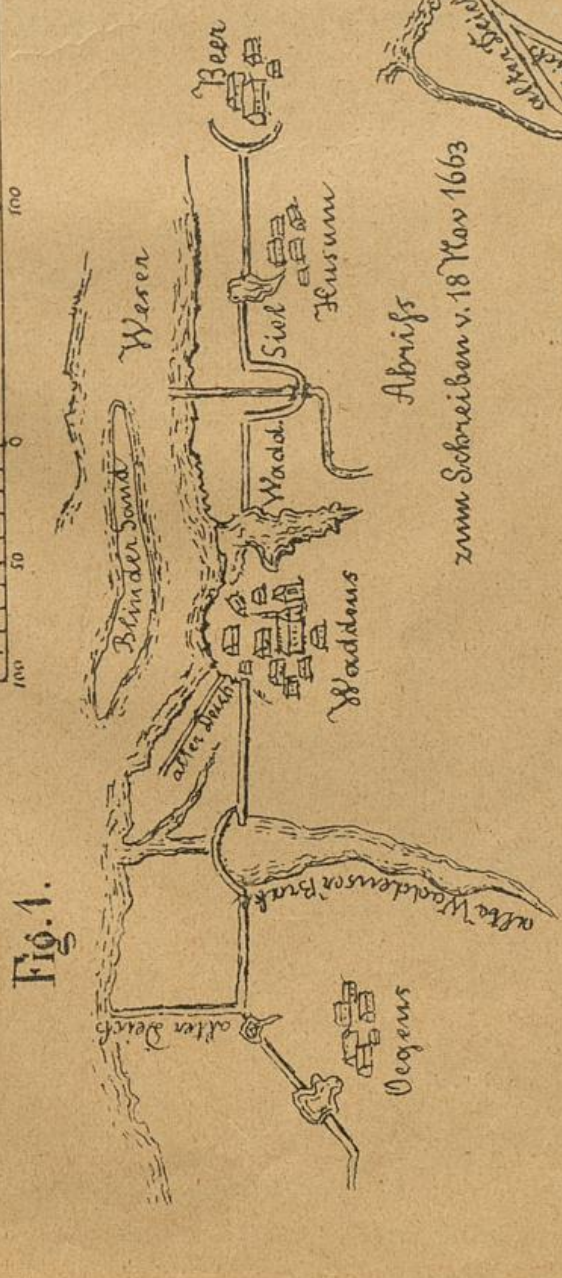
zum Bericht der Deichkommission
 vom 24 April 1702
 H. Abt. 1a. Tit. III. u. Kom. VII

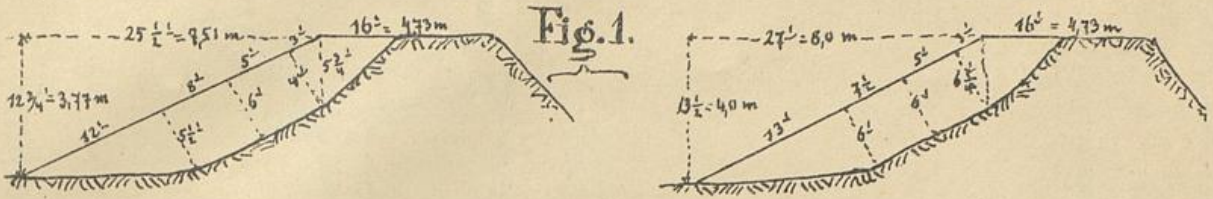
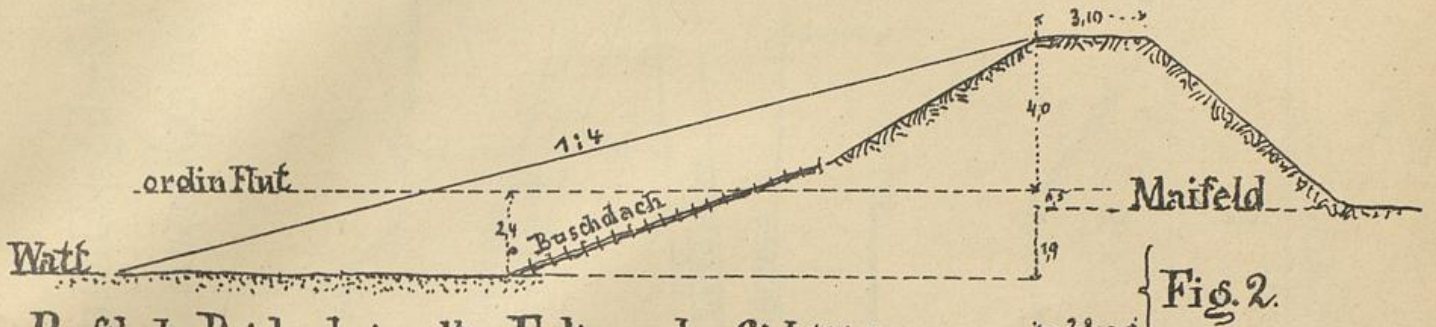
Profile des Deiches bei Oberhammetwarden. 1826

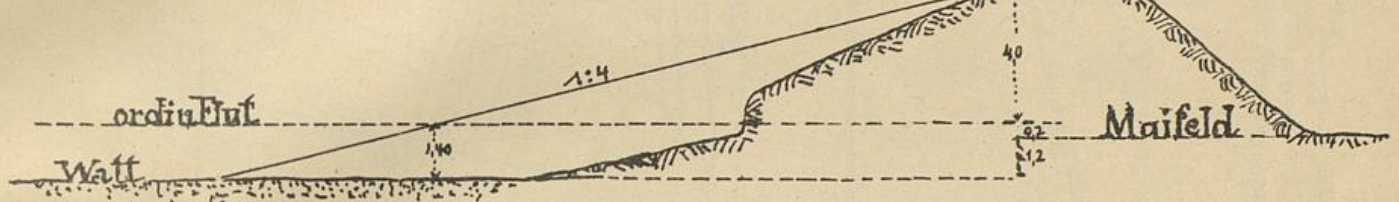
Profile des Deiches beim alten Eckwarder Siel. 1845

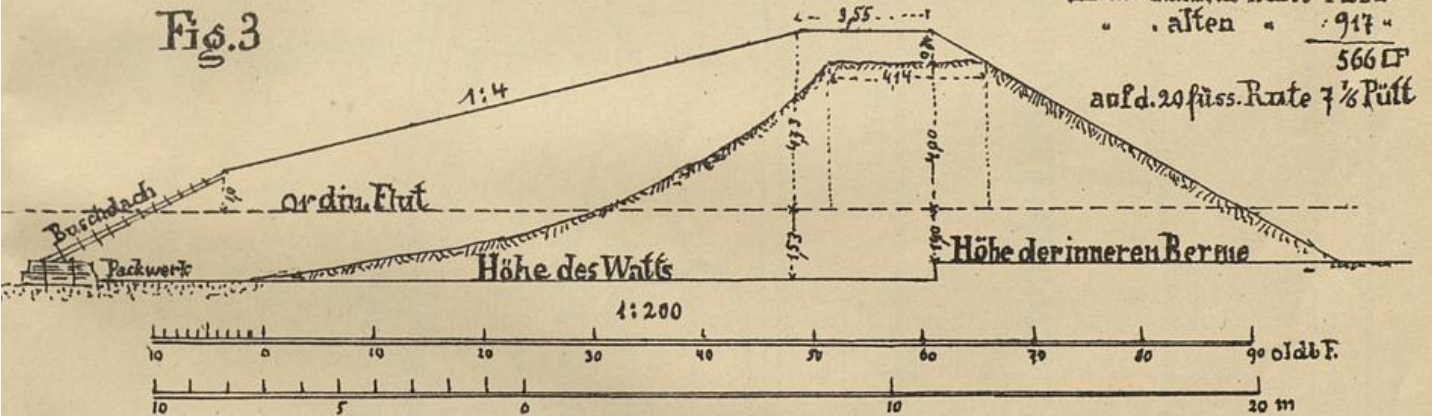
Fig. 3

Deichverstärkung am Stollhammer Wasserdeich. 1836

Inhalt d. neuen Deiches 1483 LF
 . . . alten . . . 917 "
 566 LF
 auf d. 20 füss. Rente $7 \frac{1}{2}$ Pütt

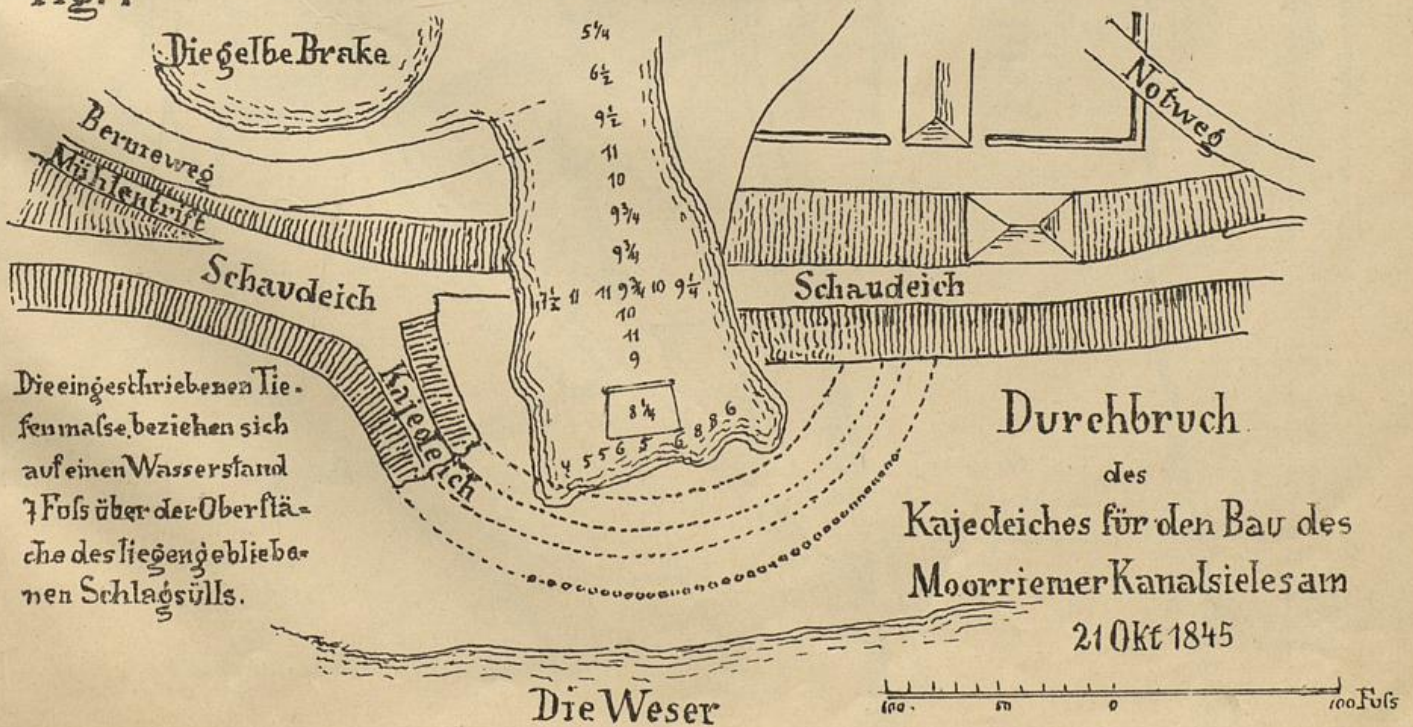
Fig. 4

Die eingeschriebenen Tiefenmaße beziehen sich auf einen Wasserstand 7 Fufs über der Oberfläche des liegend gebliebenen Schlagsülls.

Durchbruch
 des
 Kajedeiches für den Bau des
 Moorriemer Kanalsieles am
 21 Okt 1845
